INWENTARYZACJA

**Kościół rzymskokatolickiego pw. św. Antoniego Padewskiego
w Warpunach
na terenie działki o nr ewid. 226/1, obr. Warpuny,
gm. Sorkwity**

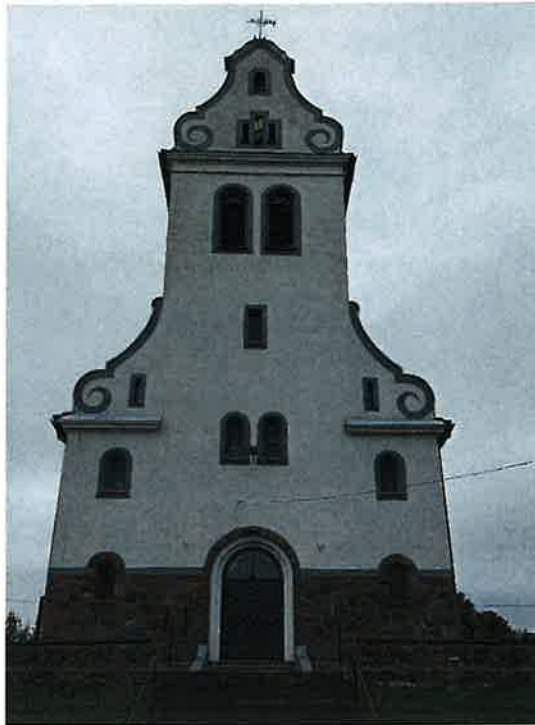
1. Elewacja południowo-zachodnia

- Elewacja frontowa korpusu zlicowana jest z elewacją wieży. W dolnej kondygnacji korpusu łukowe wejście główne, nad wejściem dwa łukowe okna i po obu stronach drzwi po dwa okna łukowe. Nad gzymsem dwa boczne niewielkie okna prostokątne i centralnie na środku jedno okno prostokątne. W wieży dwa duże okna łukowe.

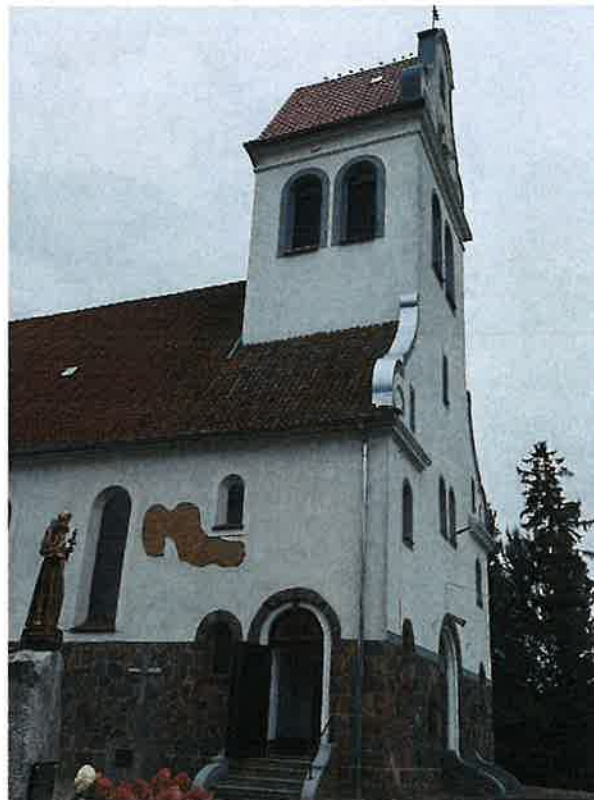
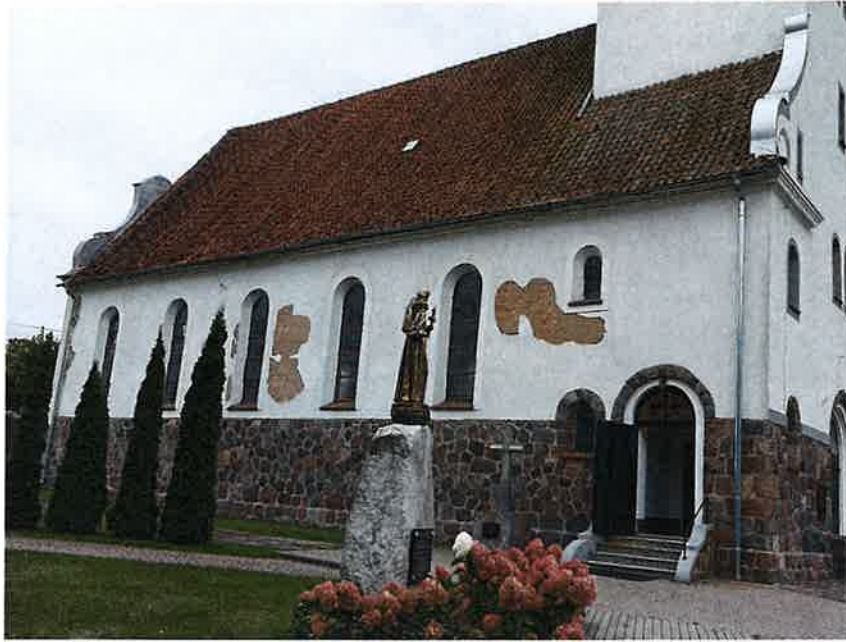
**2. Elewacja północno-zachodnia**

- Elewacja boczna północno-zachodnia – w korpusie w osi wieży umieszczone są drugie łukowe drzwi wejściowe nad którymi wykonane jest jedno niewielkie okno łukowe. W pozostałej części korpusu jest pięć łukowych okien. W ścianie prezbiterium znajdują się dwa łukowe okna takie same jak w korpusie.

W wieży na osi wejście, powyżej dwa łukowe okna jak od frontu.

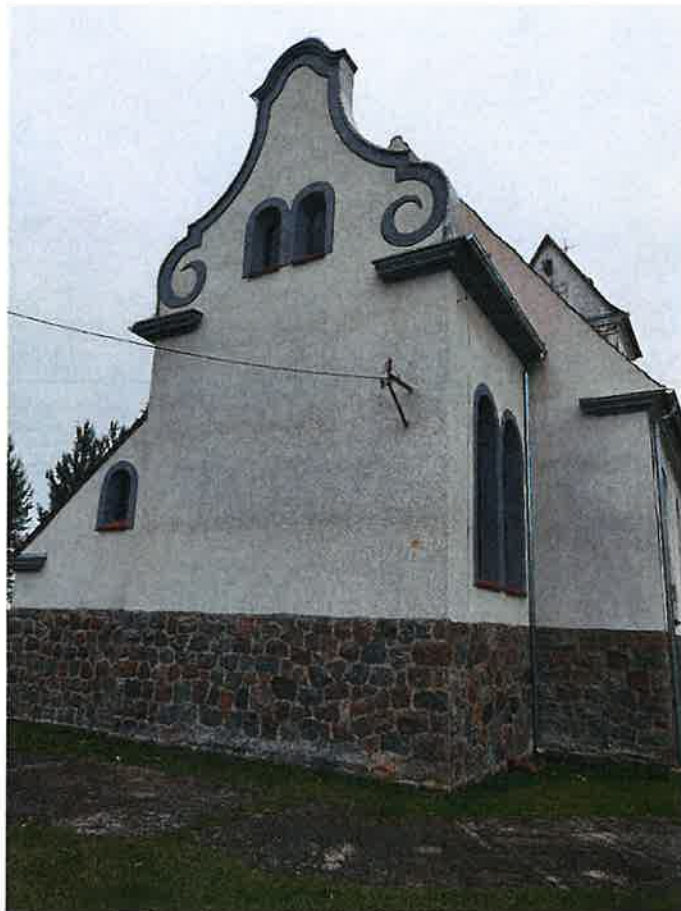
3. Elewacja północno-wschodnia

- W tylnej elewacji prezbiterium, w szczycie dwa okna łukowe. W tylnej elewacji zakrystii – w dolnej części jedno niewielkie łukowe okno.

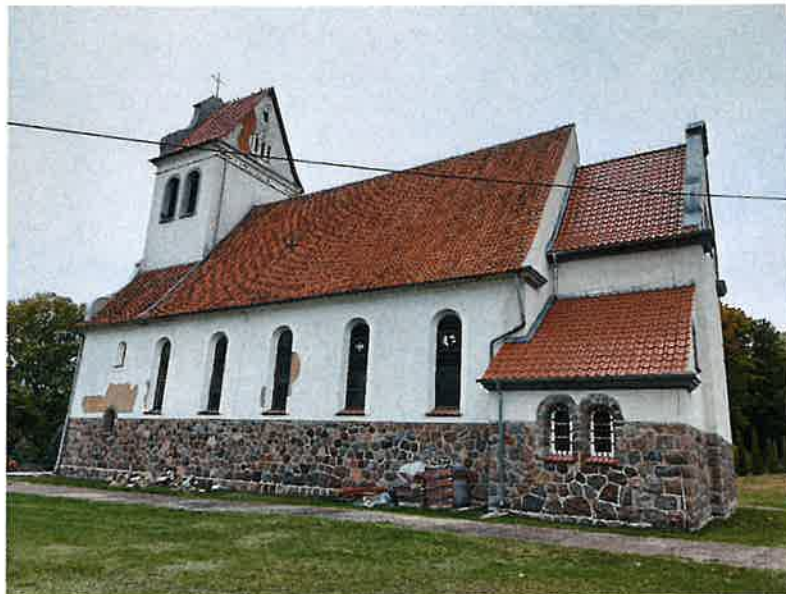
4. Elewacja południowo-wschodnia

- Elewacja boczna południowo-wschodnia – w korpusie pięć łukowych okien, a w osi wieży dwa niewielkie okna. W ścianie prezbiterium także dwa niewielkie okna łukowe.

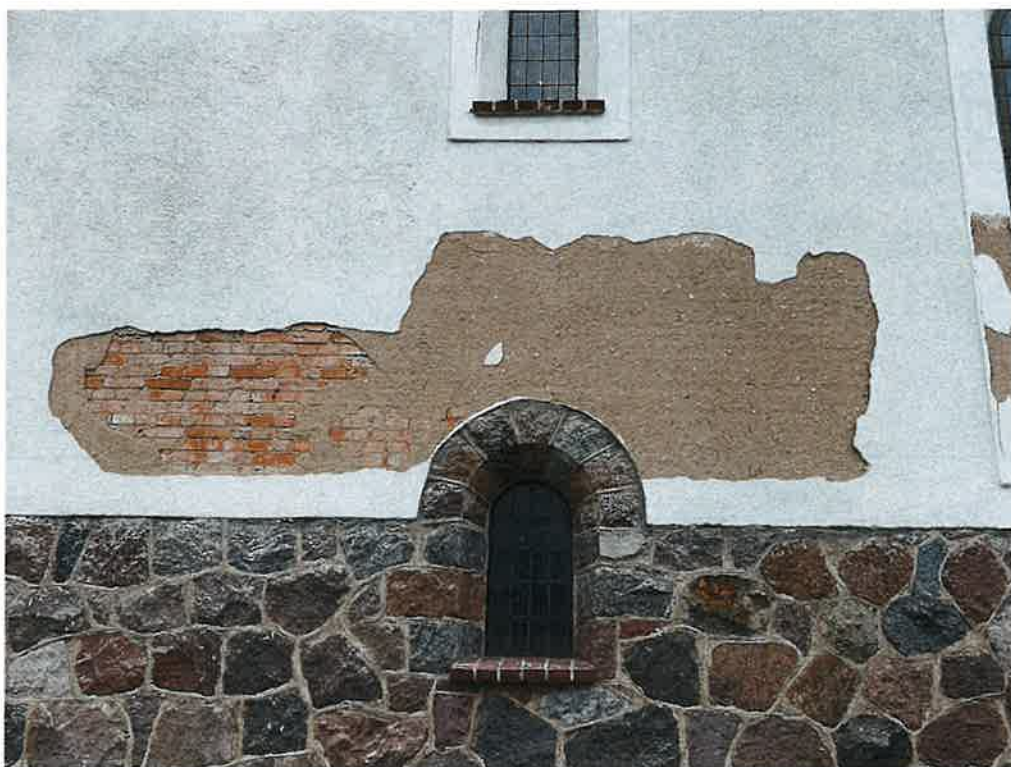
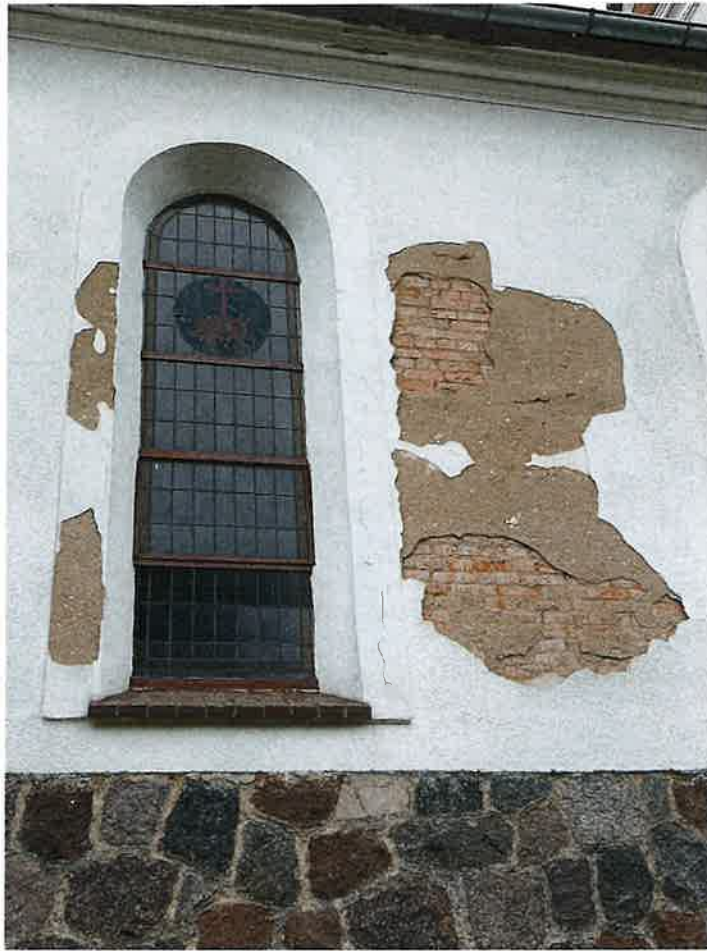
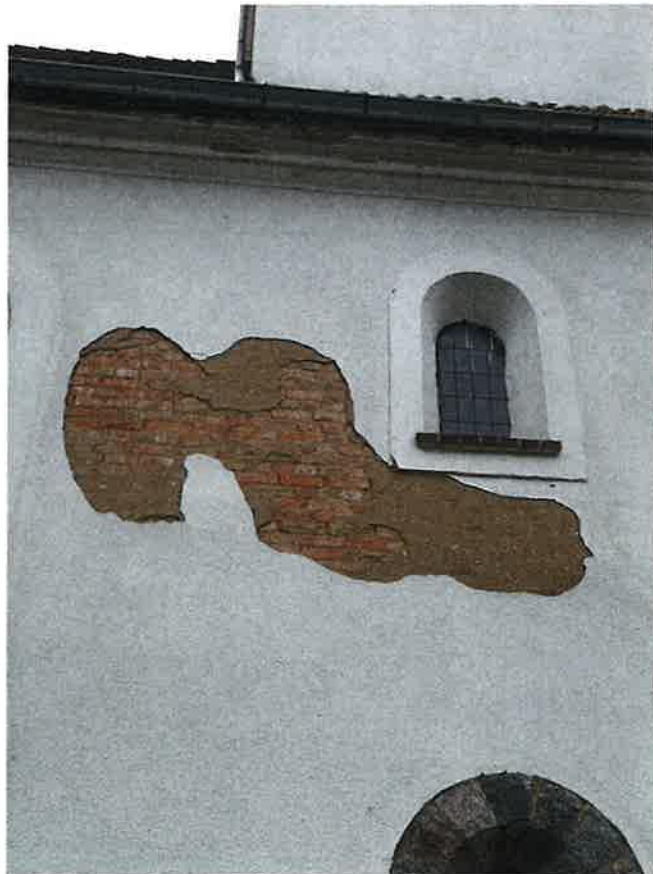
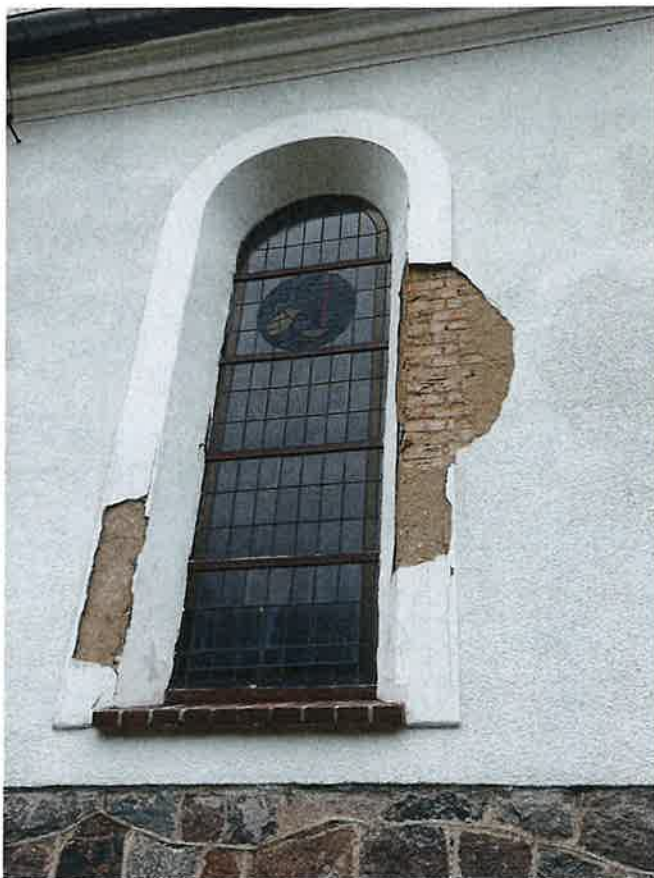
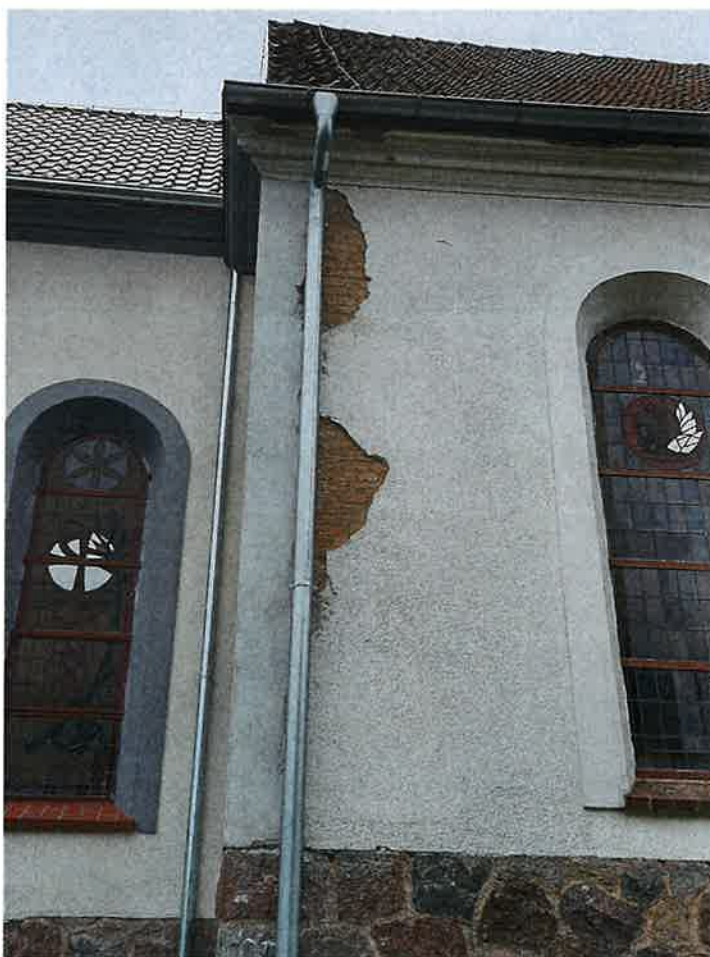
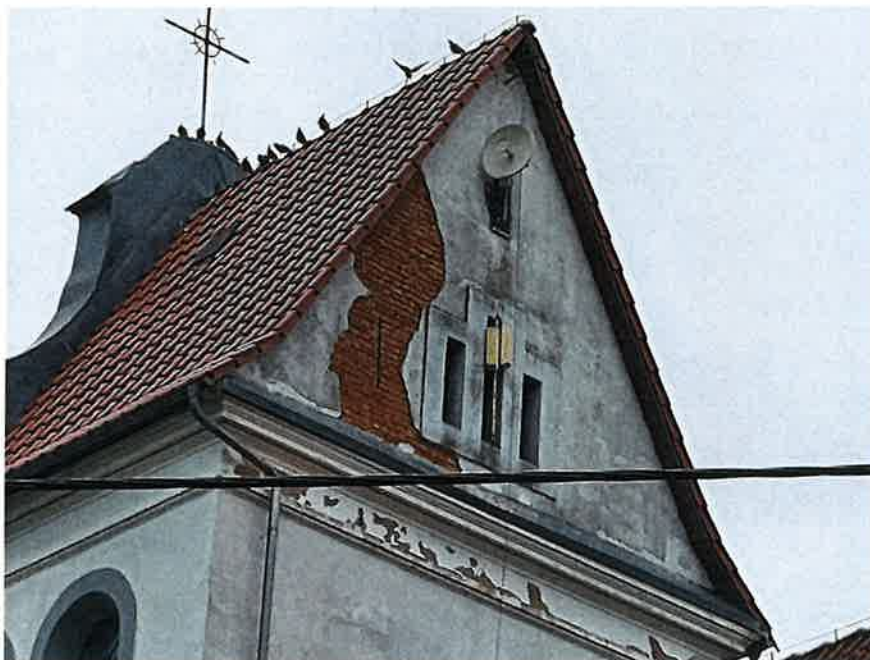
5. Uszkodzenia elewacji

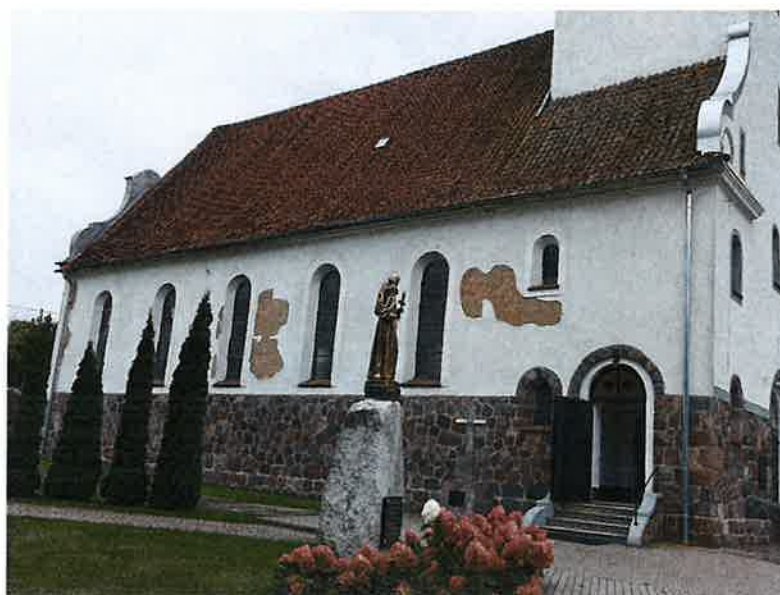
Strona północno-zachodnia

ceramiczną esówką. Natomiast zakrystia nakryta jest dachem jednospadowym pokrytym dachówką jak pozostałe dachy. W części prezbiterium, zakrystii i wieży dach jest pokryty nową dachówką. W części korpusu dachówka stara nieszczelna. Główne wejście znajduje się w elewacji południowo-zachodniej, na osi nawy głównej, drugie wejście umieszczone jest w elewacji bocznej północno-zachodniej, na osi wieży.

6. Pokrycie dachowe do wymiany
