DOKUMENTACJA KONSERWATORSKA

*badan konserwatorskich wnętrza kościoła p.w. Przemienienia Pańskiego
w Rybnie*

Autor badań i dokumentacji: Anna Szymańska

Olsztyn, 2022 rok

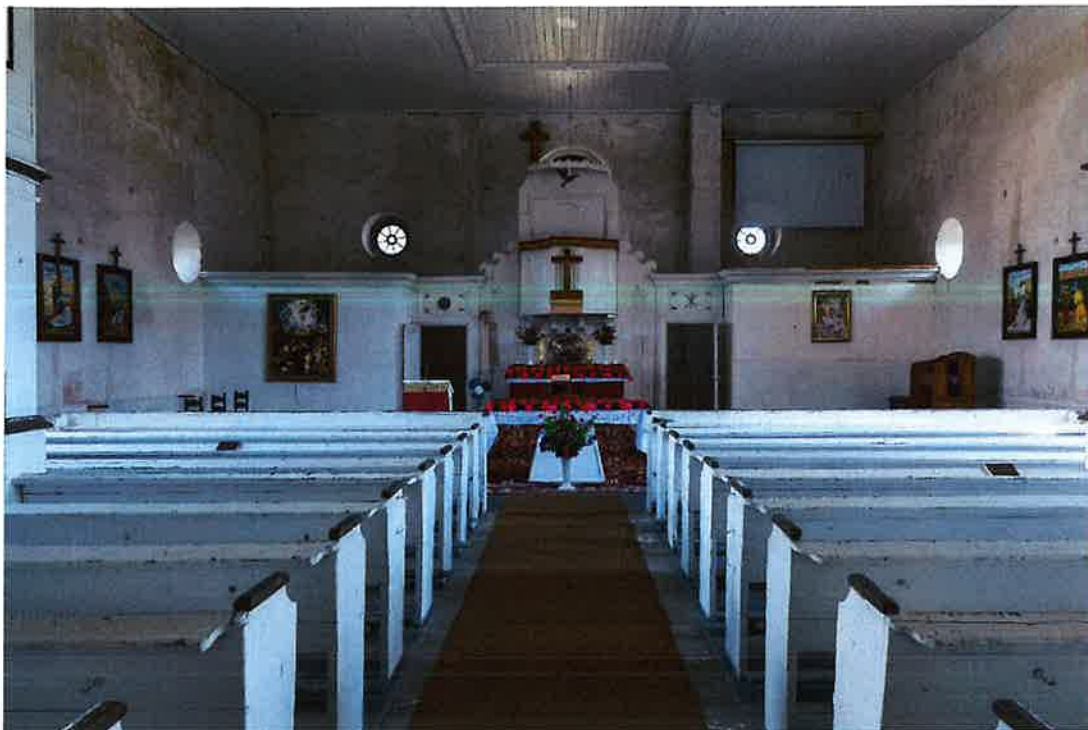
Fot. 7. Wnętrze kościoła, widok w kierunku prezbiterium. Usytuowaną za ołtarzem zakrystię oddzielono od kościoła mурowaną ścianą wzniesioną do ok. połowy wysokości wnętrza. Pośrodku umieszczono skromny ołtarz z amboną, którą wieńczy baldachim z gołębicą. Symetrycznie po obu stronach umieszczono drzwi do zakrystii. Ściana po lewej (południowej) stronie przewróciła się (zapewne w trakcie prac remontowych). Widoczną odbudowano z płyty gipsowo-kartonowej na stelażu. Zachowany drewniany gzyms przymocowano do nowej ściany.

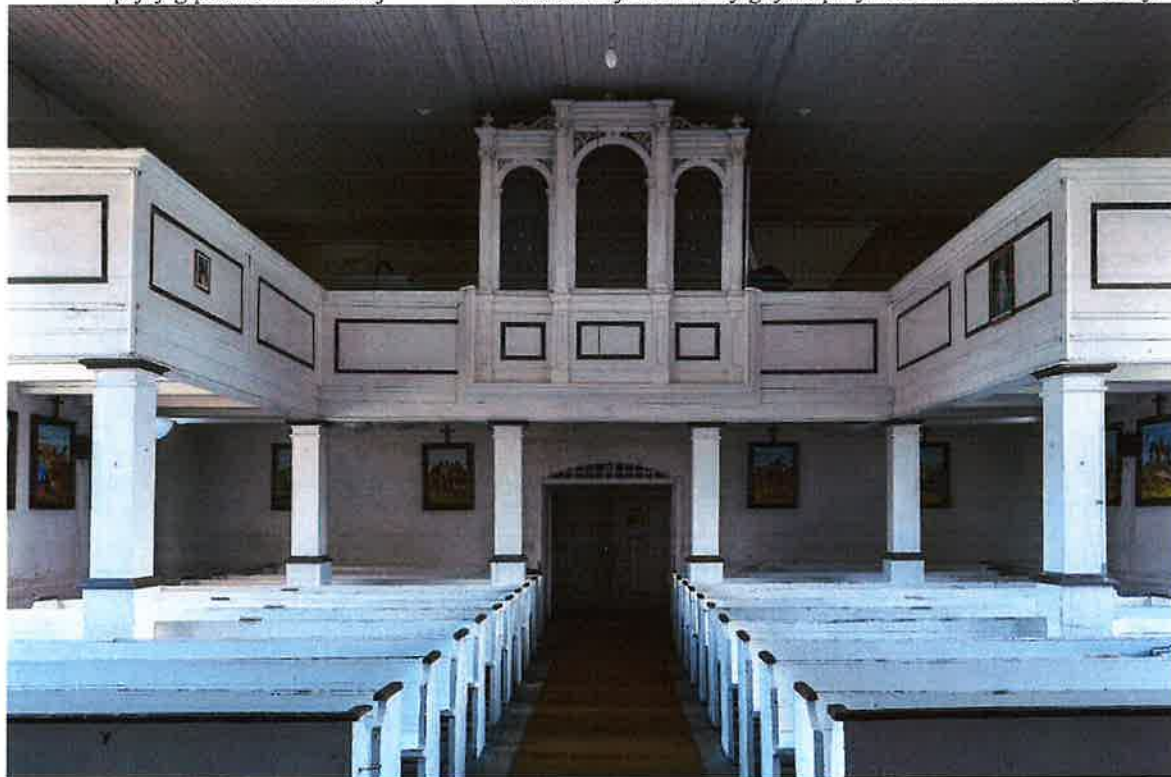
Fot. 8. Wnętrze kościoła – widok w kierunku wejścia oraz empyry organowej. Prospekt organowy umieszczono w centrum. Szerokie, profilowane listwy, którymi otoczono boczne krawędzie przysłoniły fragmenty ozdobnych listew na płycinach, co może dowodzić, iż prospekt jest późniejszy, wkomponowany w istniejącą już balustradę.

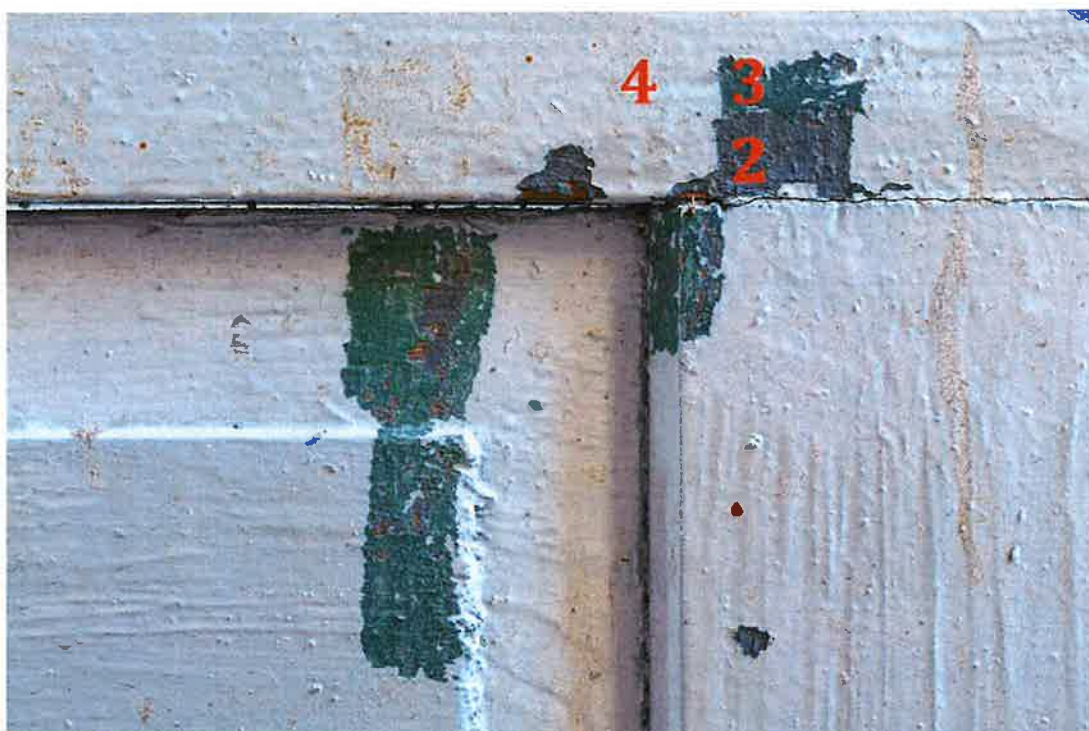
Fot. 10. Odkrywka nr 1 na czołowej ścianie ławek. Pierwsza chronologicznie warstwa malarska ma odcień szary (2), druga zielony (3), ostatnia biały (4). Numeracja zgodna z tabelą na s. 14.

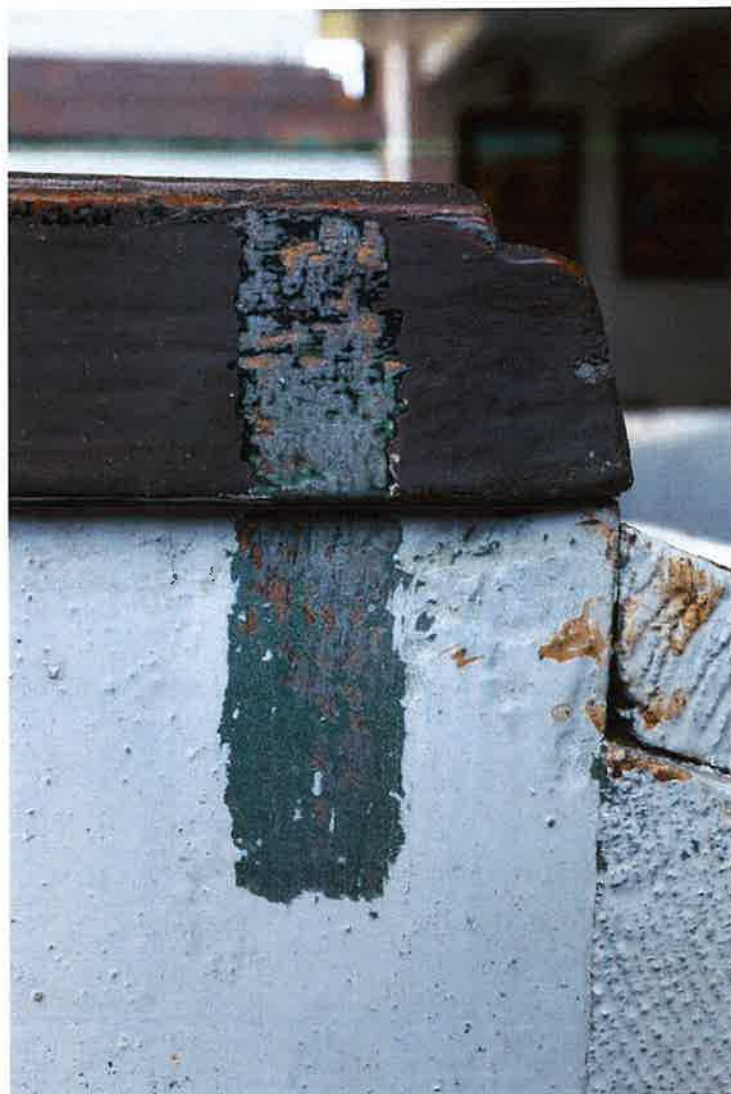
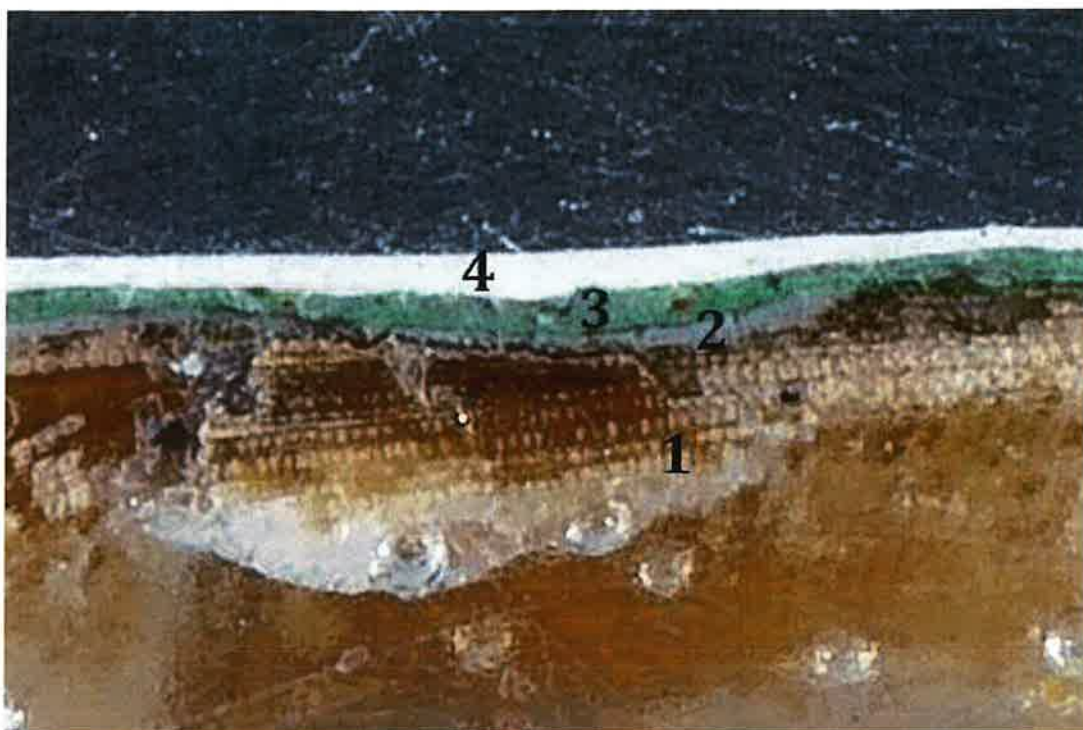
Fot. 11. *Odkrywka nr 2* na bocznej ścianie ławki. Najstarsza warstwa malarska ma kolor szary. Podczas drugiej kolejnej aranżacji kolorystycznej ławki pomalowano farbą olejną w kolorze zielonym, a gzymsy zaakcentowano powłoką w kolorze czarnym. Współcześnie ławki pokrywa biała warstwa malarska, natomiast gzymsy oraz listwy na płycinach warstwa w kolorze brązowym.

Fot. 12. Odkrywka nr 2 – zdjęcie szlifu przekroju stratygraficznego.

Warstwy technologiczne	Oznaczenie graficzne warstw	Warstwy chronologiczne	Datowanie	Określenie warstw	Grubość warstw
4		III	po 1945 r.	biała	
3		II	lata 30 XX w.(?)	zielona	
2		I	1855 r.	szara	
1				drewno

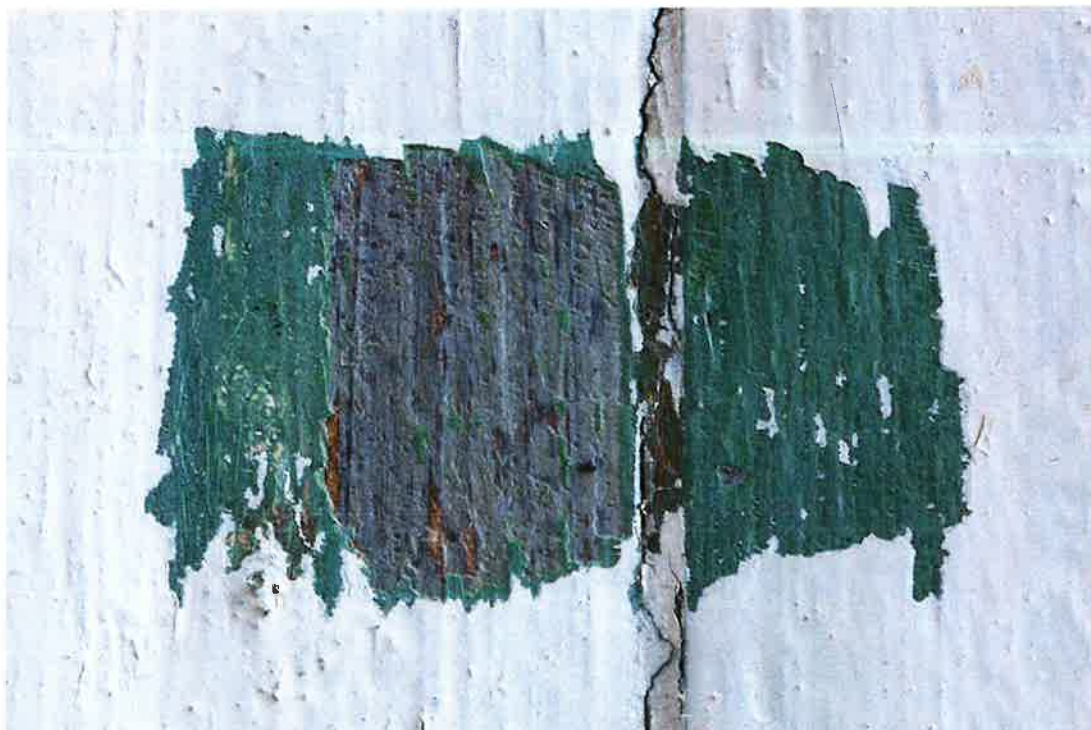
Fot. 13. *Odkrywka nr 3* na słupie empory. Pomiędzy zaobserwowanymi w pozostałych odkrywkach warstwami malarskimi: najstarszą szarą a kolejną w kolorze chłodnej zieleni zaobserwowano cienką (widoczną przede wszystkim na przekroju) warstwę w kolorze ciepłej zieleni.

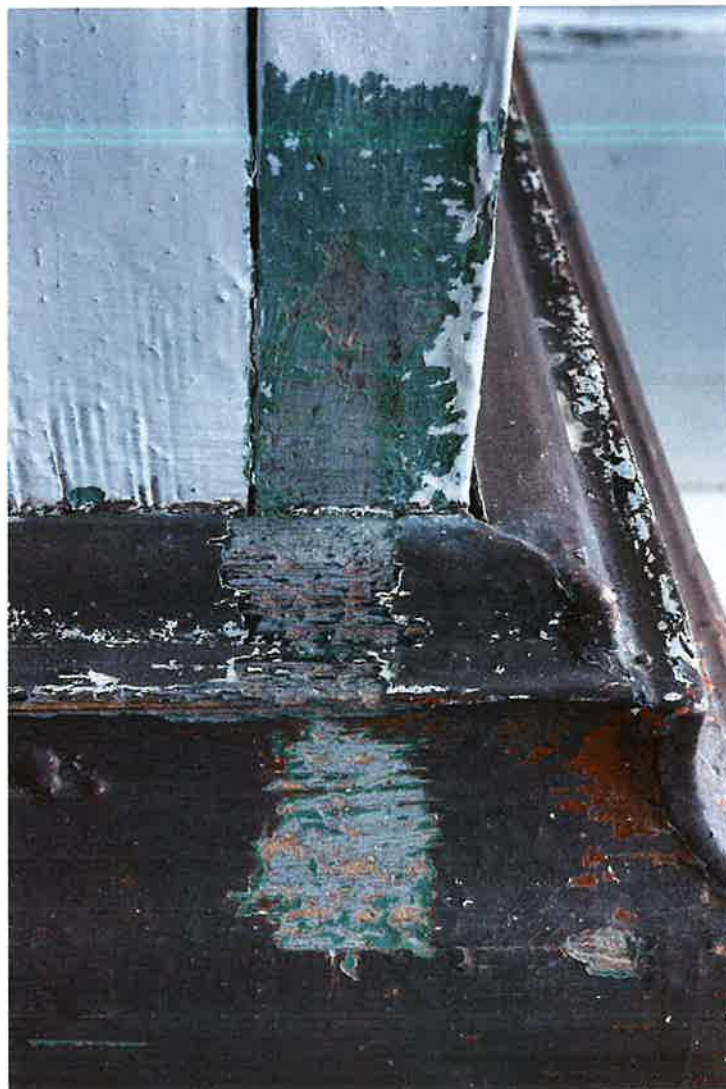
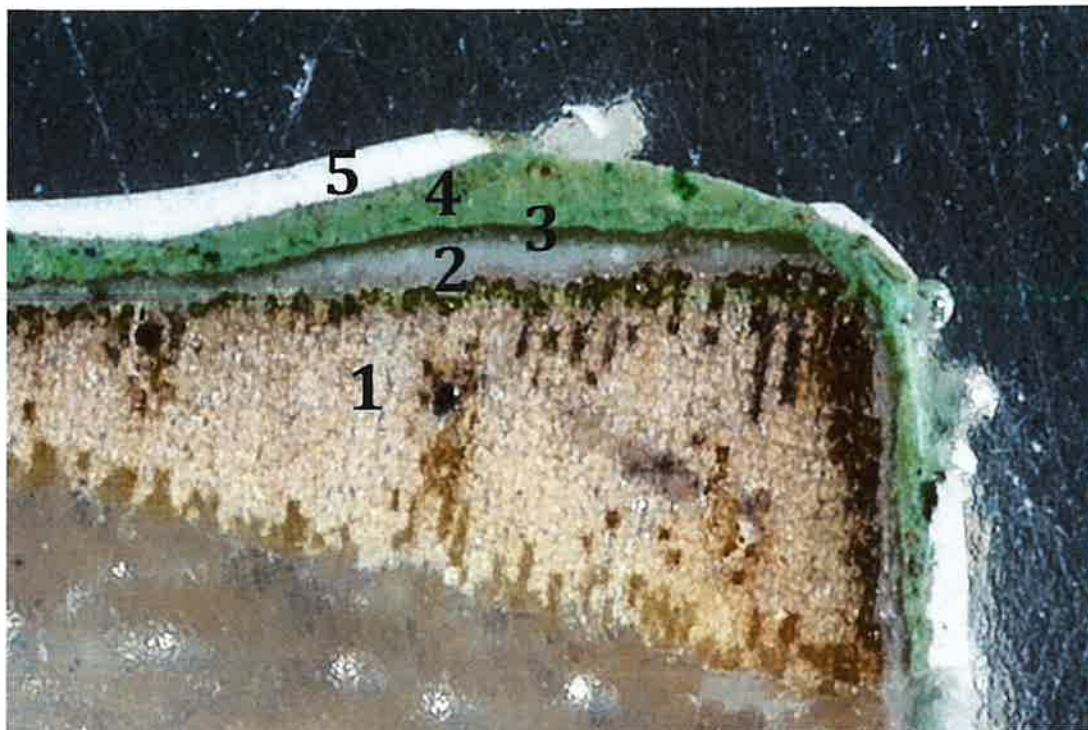
Fot. 14. *Odkrywka nr 4* na dolnej części słupa empory. Najstarsza chronologicznie warstwa w kolorze szarym. Na niej kolejna powłoka w kolorze zielonym. Na profilu dodatkowo czarna i rdzawobrazowa, którymi zaakcentowano detal. Współcześnie ławki oraz empora (w tym słupy) opracowane są w kolorze białym z brązowymi akcentami na profilowanych listwach.

Fot. 15. Odkrywka nr 4 – zdjęcie szlifowanego przekroju stratygraficznego.

Warstwy technologiczne	Oznaczenie graficzne warstw	Warstwy chronologiczne	Datowanie	Określenie warstw	Grubość warstw
5		IV	po 1945 r.	biała	
4		III	lata 30 XX w.(?)	zielona	
3		II	?	zielona (bardzo cienka)	
2		I	1855 r.	szara	
1				drewno

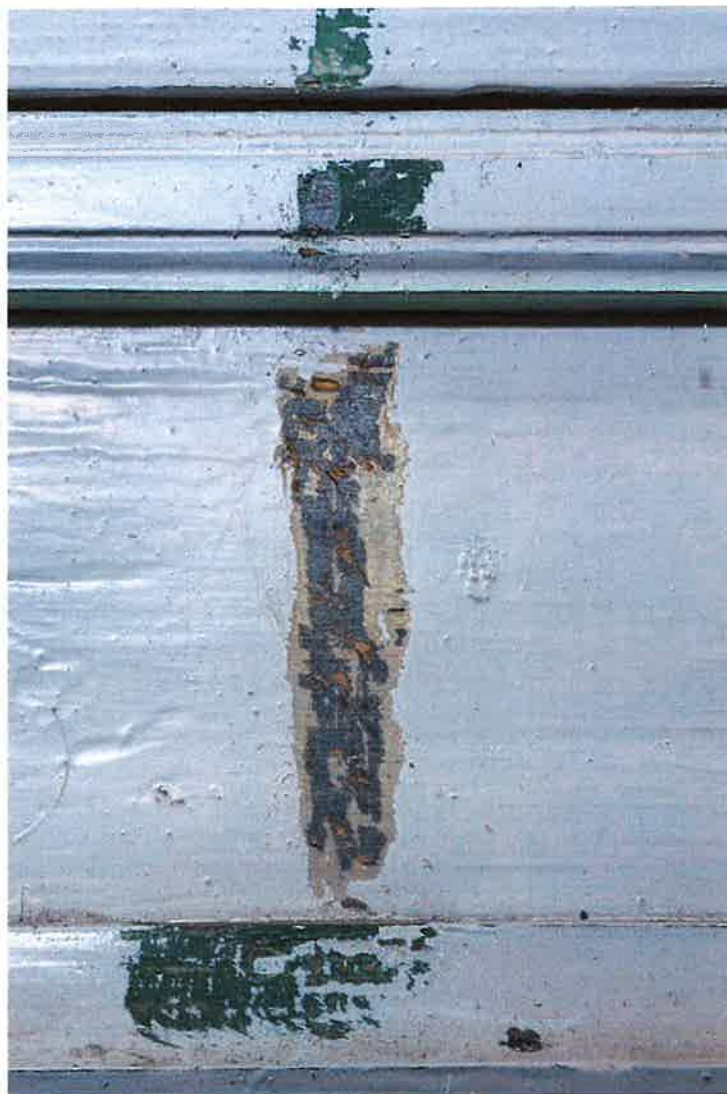
Fot. 17. Fragment *odkrywki na 5* poniżej prospektu organowego. Empora opracowana była pierwotnie analogicznie do ławek – najstarsza chronologicznie jest warstwa w kolorze szarym, na niej kolejna – zielona i widoczna obecnie biała.

Warstwy technologiczne	Oznaczenie graficzne warstw	Warstwy chronologiczne	Datowanie	Określenie warstw	Grubość warstw
4		III	po 1945 r.	biała	
3		II	lata 30 XX w.(?)	zielona	
2		I	1855 r.	szara	
1				drewno

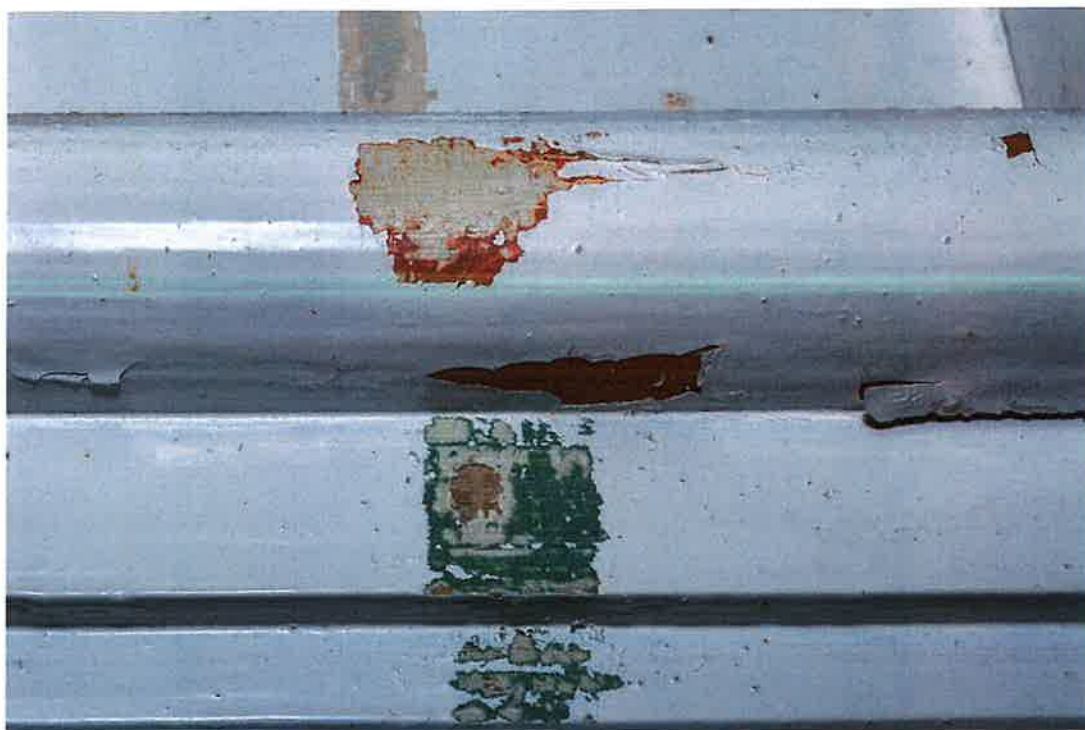
Fot. 18. Górna część *odkrywki nr 5* – prospekt organowy pierwotnie opracowano inaczej niż ławki i empore. Najstarsza chronologicznie warstwa malarska ma kolor jasnoszary (niebieskawy). Kolejna aranżacja to opracowanie wielobarwne w kolorach zielonym (analogicznym do drugiej warstwy na ławkach) i bordowym – podobnym do odcienia pasów, które wymalowano na ścianach w drugiej fazie wystroju.

Warstwy technologiczne	Oznaczenie graficzne warstw	Warstwy chronologiczne	Datowanie	Określenie warstw	Grubość warstw
4		III	po 1945 r.	biała	
3		II	lata 30 XX w.(?)	zielona / bordowa / kremowa	
2		I	1855 r.	jasnoszara (niebieskawa)	
1				drewno

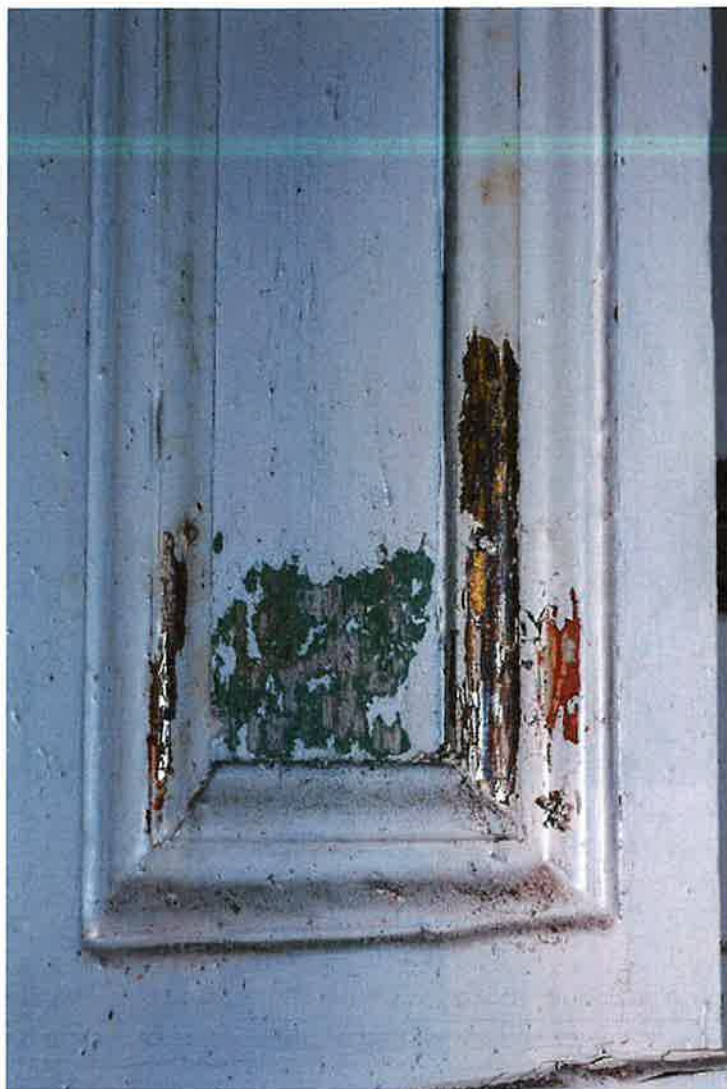
Fot. 19. Odkrywka nr 5 – fragment w obrębie prospektu organowego. Listwy na krawędziach płycin pierwotnie posrebrzono. Metal położono w technice klejowej (na poler) na ciemnoczerwonym pulmencie. Srebro jest częściowo zoksydowane (poczerniałe). W drugiej chronologicznie warstwie listwy pomalowano brąz (być może złotem mineralnym czyli imitacją wykonaną z miki, która nie utlenia się).

8. Uzupełnienie i opracowanie ubytków gruntu kredowo-klejowego w patach posrebrzanych.
9. Uzupełnienie ubytków srebrzenia w technice zgodnej z oryginalną („na poler”), zabezpieczenie srebra warstwą izolacji (np. szelakiem).

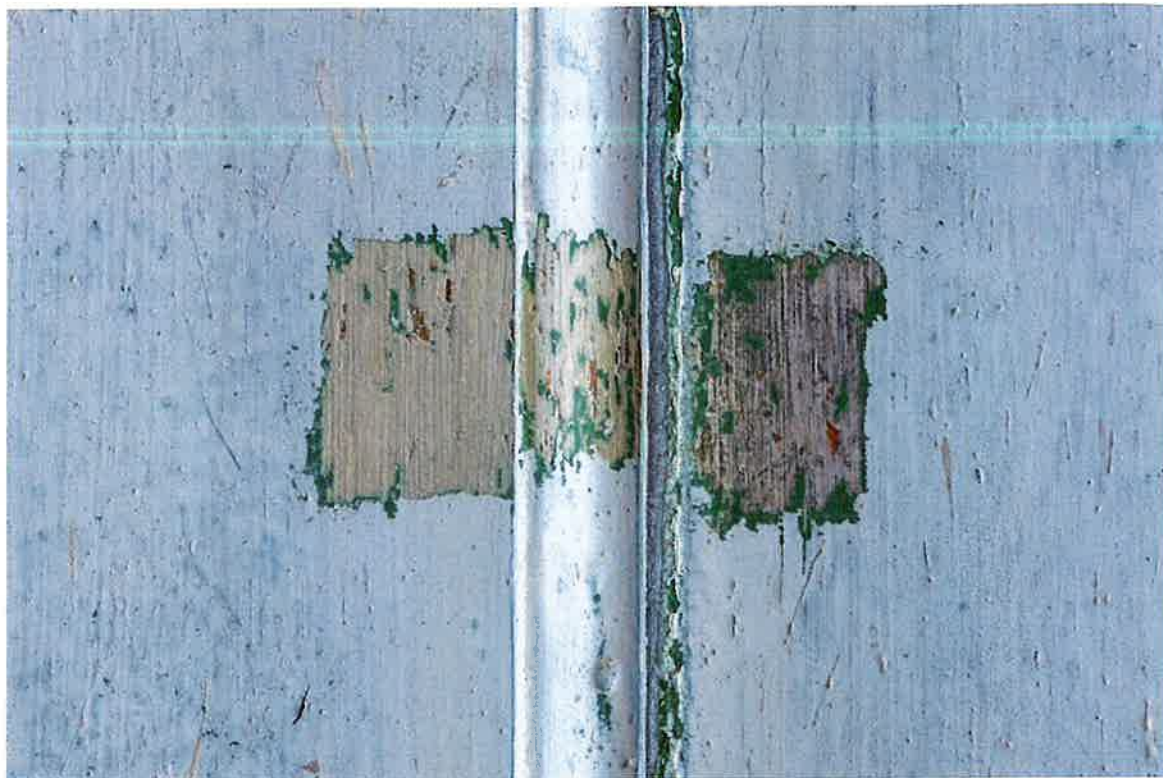
Fot. 20. *Odkrywka nr 6* na bocznej powierzchni prospektu organowego. Pierwsza warstwa ma odcień jasnokremowy, kolejna zielony. Współczesne opracowanie to powłoka w kolorze białym.

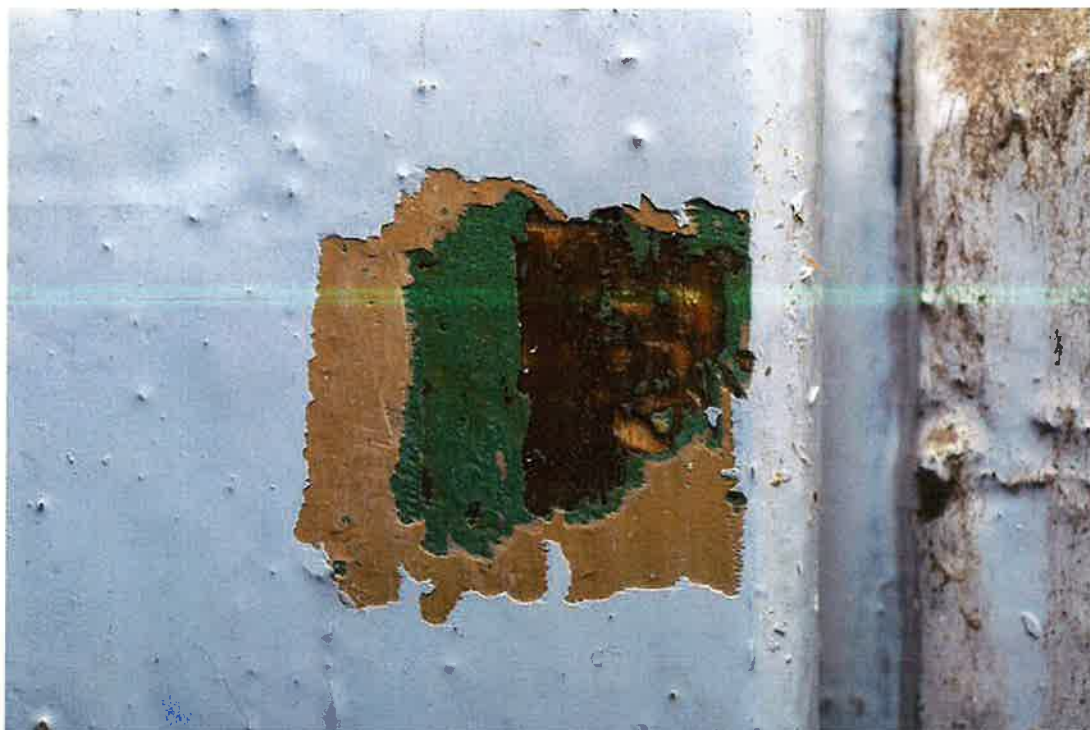
Fot. 29. Odkrywka nr 9 na skrzydle drzwi po lewej stronie ambony. Najstarsza warstwa malarska ma kolor ciemnobrązowy, co może wskazywać na wtórne pochodzenie drzwi. Być może pierwotnie przejścia nie były zamknięte.

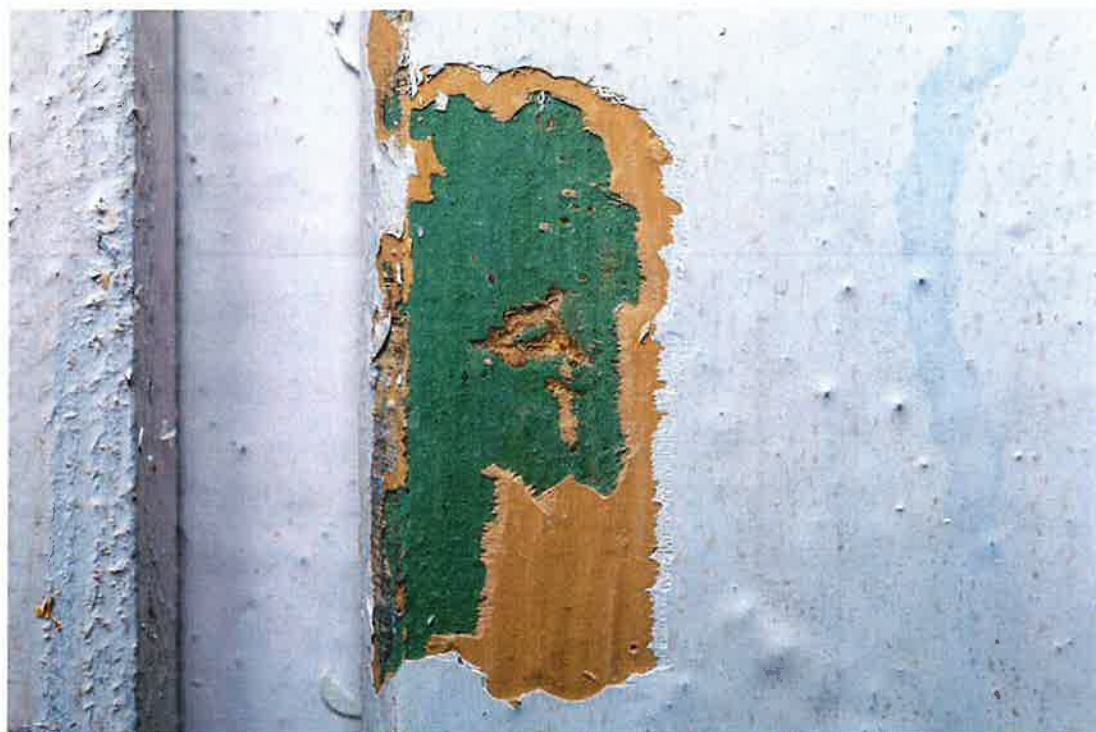
Fot. 30. Odkrywka nr 10 na skrzydle drzwi po prawej stronie ambony – tutaj pierwsza chronologicznie warstwą jest zielona, która na innych elementach jest warstwa kolejną.

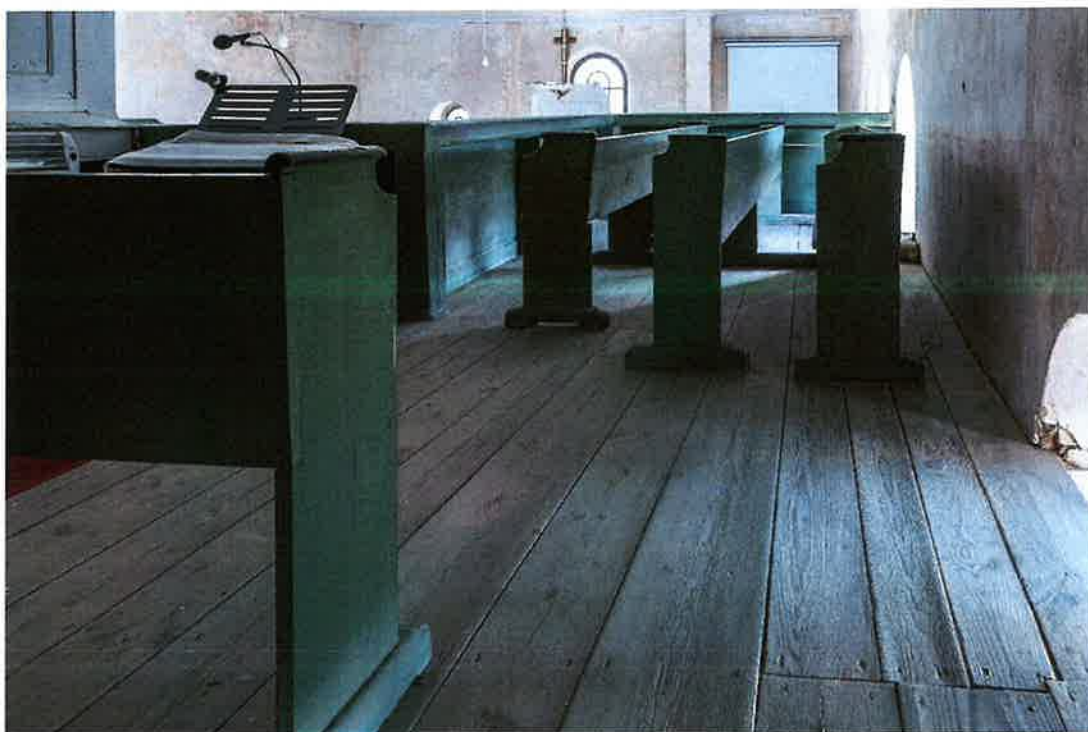
Fot. 31. Ławki na emporze zachowały kolor zielony, podczas malowania wyposażenia nie zostały odnowione.

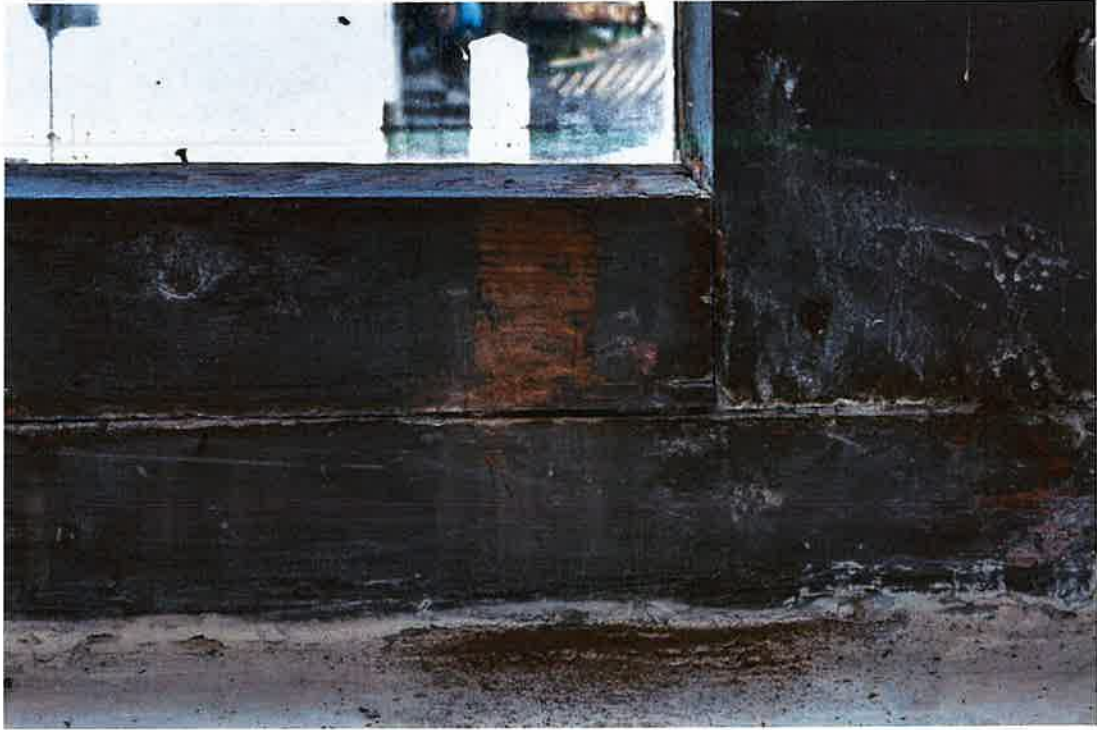
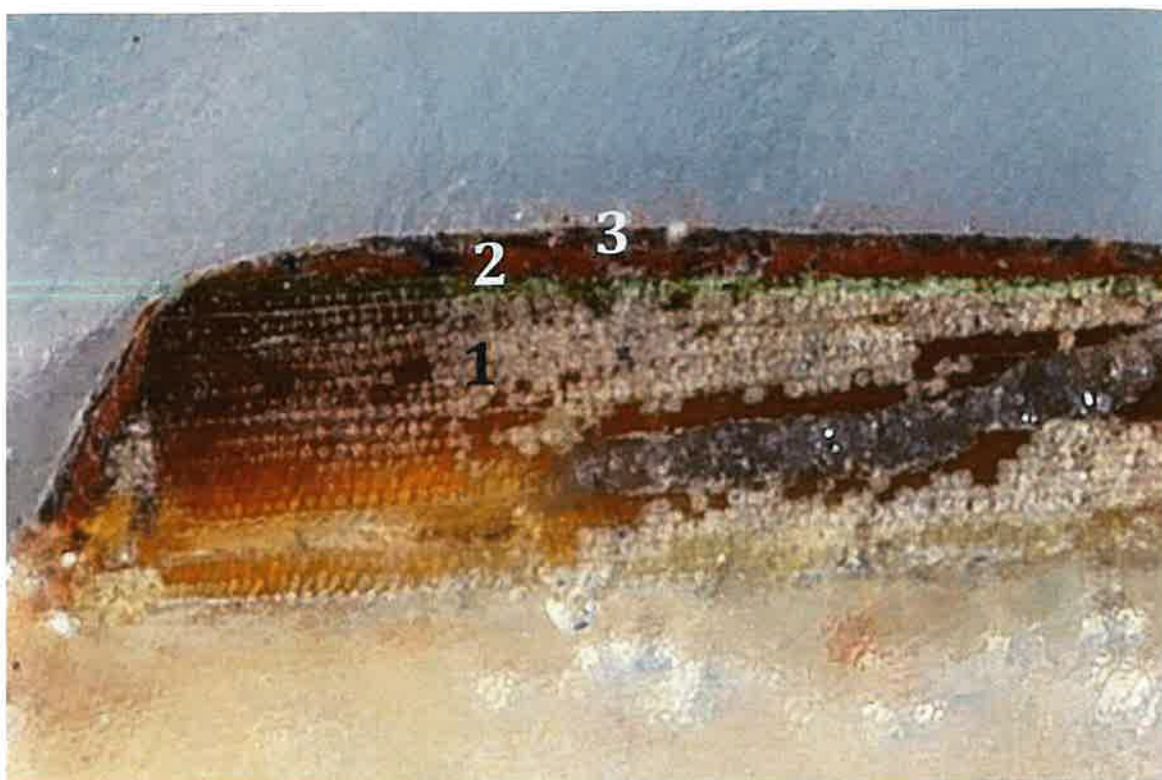
Fot. 33. *Odkrywka nr 7* na wewnętrznej powierzchni skrzydła okna. Stolarkę okienną pierwotnie opracowano w kolorze ceglastoczerwonym.

Fot. 34. Odkrywka nr 7 – zdjęcie szlifu przekroju stratygraficznego.

Warstwy technologiczne	Oznaczenie graficzne warstw	Warstwy chronologiczne	Datowanie	Określenie warstw	Grubość warstw
3		II	lata 30 XX w.(?)	brązowa	
2		I	1855 r. (?)	ceglastoczerwona	
1				drewno

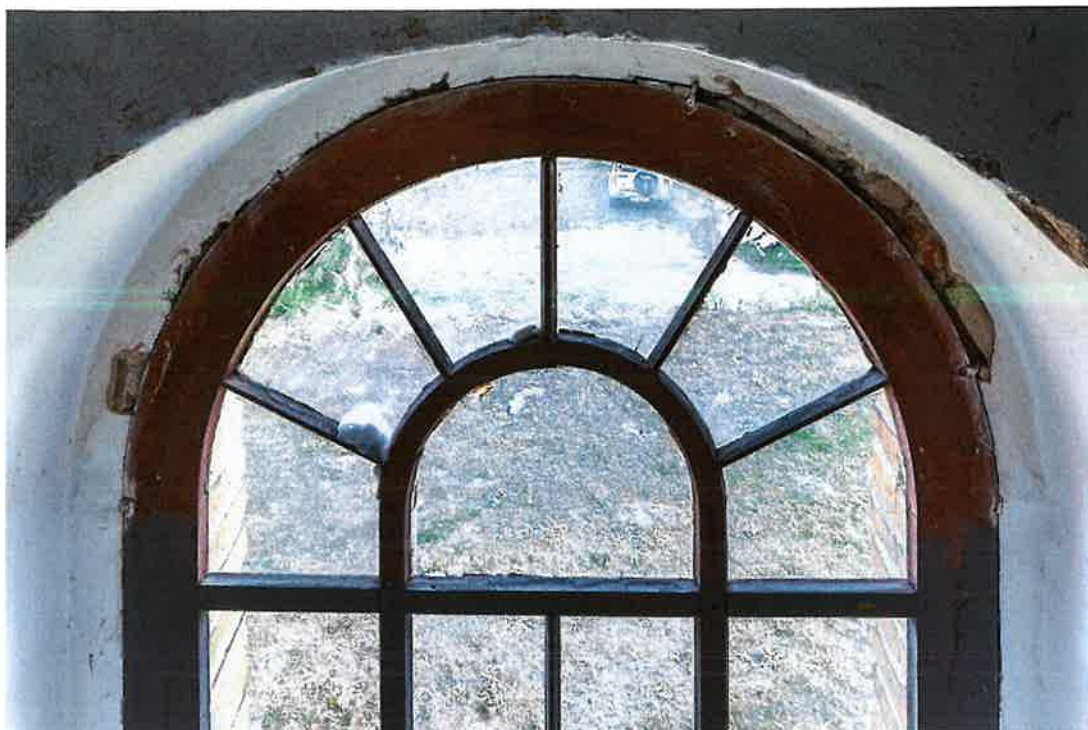
Fot. 35. Okna, które częściowo przysłania empora (czyli zachodnie okna w obu ścianach) przemalowano tylko częściowo.

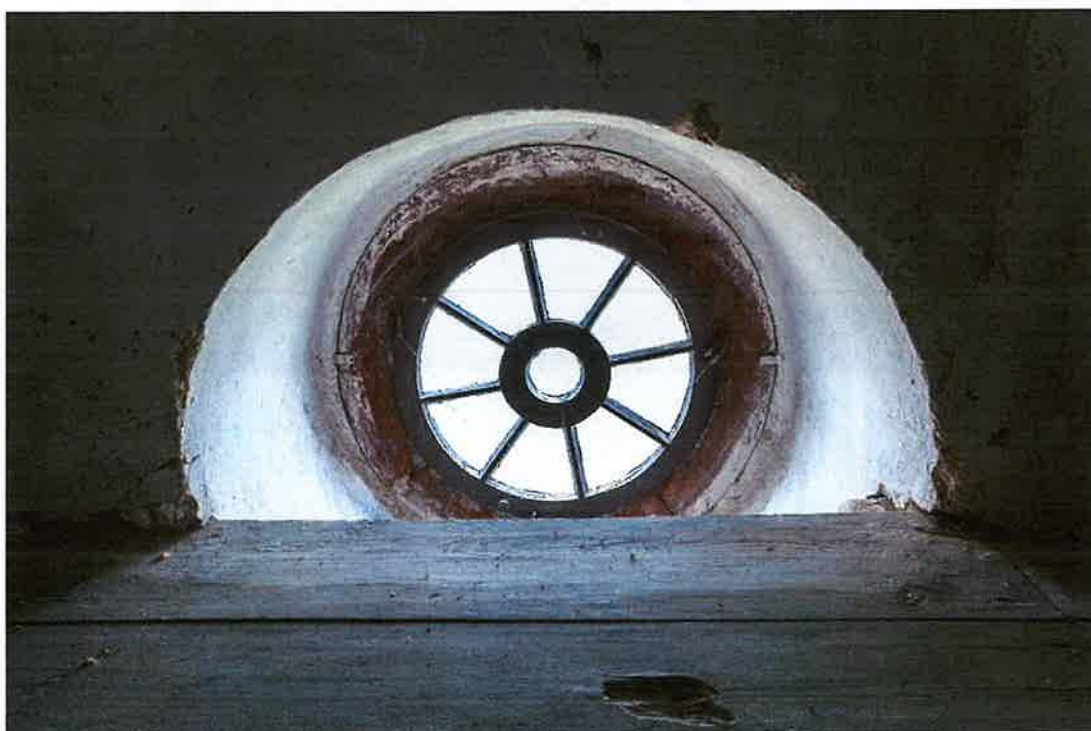
Fot. 36. Trudno dostępne ościeżnice okrągłych okienek także nie zostały przemalowane – brązową farbą pomalowano tylko skrzydła, zapewne dlatego, że można było je zdemontować.

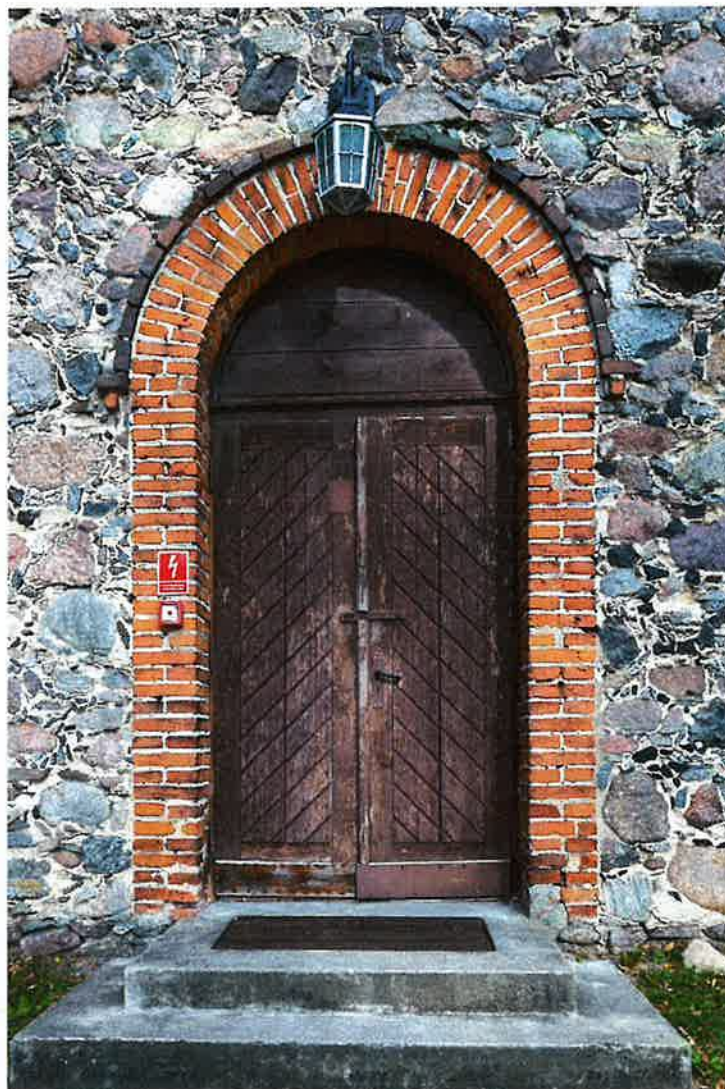
Fot. 37. Główne drzwi wejściowe do kościoła. Zewnętrzna, brązowa warstwa malarska jest spękana i złuszczone. Na drewnie widoczne są relikty malatury w kolorze zielonym i niebieskim. Najprawdopodobniej zniszczone już drzwi bez oczyszczania pomalowano farbą w kolorze ceglastoczerwonym, a następnie brązowym. Kolor ceglastoczerwony jest zbliżony odcieniem do pierwszej chronologicznie warstwy malarskiej na oknach. Na drzwiach najprawdopodobniej jest warstwą kolejną.

Niezadowolający jest także stan technicznych głównych drzwi wejściowych. Spękane i wypłukane warstwy malarskie nie chronią drewna przed wpływem czynników atmosferycznych. Wyraźnie widoczne są spękania oraz powierzchniowe ubytki drewna. Deski w dolnej części skrzydeł obito w przeszłości blachą, która zachowana jest tylko na ruchomym skrzydle. Zniszczone nadświetle przysłonięto deskami. Drzwi zamykane są na skobel, który zamontowano po wycięciu fragmentu listwy przymykowej.

5. Wzmocnienie strukturalne drewna (w miarę potrzeby z zastosowaniem np. PU-Holzverfestigung firmy Remmers lub Paraloidu B-72 w toluenie).
6. Uzupełnienie ubytków drewna – flekowanie drobnych ubytków i pęknięć drewna, zrekonstruowanie większych fragmentów: listwy przymykowej, brakujących szprosów z nadświetla, zdestruowanych desek przy dolnej krawędzi skrzydeł.

7. Uzupełnienie drobnych ubytków od strony wewnętrznej kitem (np. Tikkurila Colowood).
8. Opracowanie powierzchni drewna, przeszlifowanie i przygotowanie do malowania.

10. Uzupełnienie ubytków szklenia w nadświetlu. Proponuje się zastosowanie bezbarwnego szkła ornamentowego o prostym deseni (tzw. katedralnego).
11. Dopasowanie szyldu i klamki oraz zamka z uwzględnieniem stylu i funkcji stolarki.

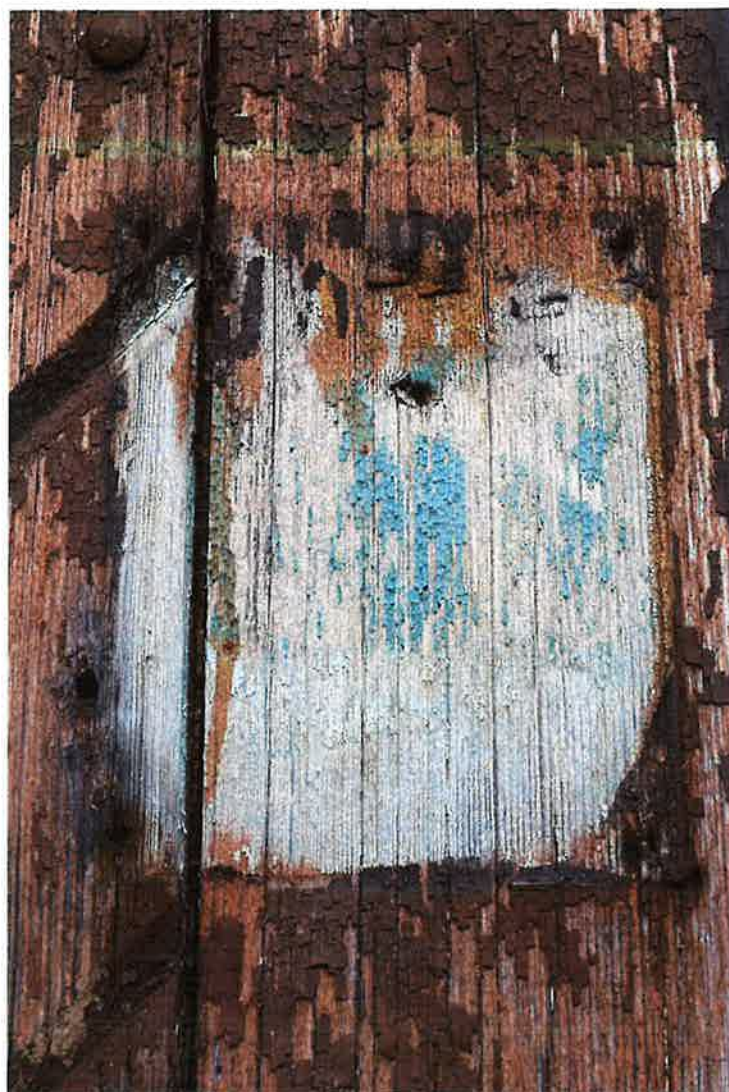
Fot. 38. Fragment zewnętrznej powierzchni drzwi wejściowych. W miejscu, gdzie do niedawna przy-
mocowana była metalowa tabliczka na drewnie nie ma warstwy malarskiej w kolorze ceglastoczerwo-
nym ani brązowym.

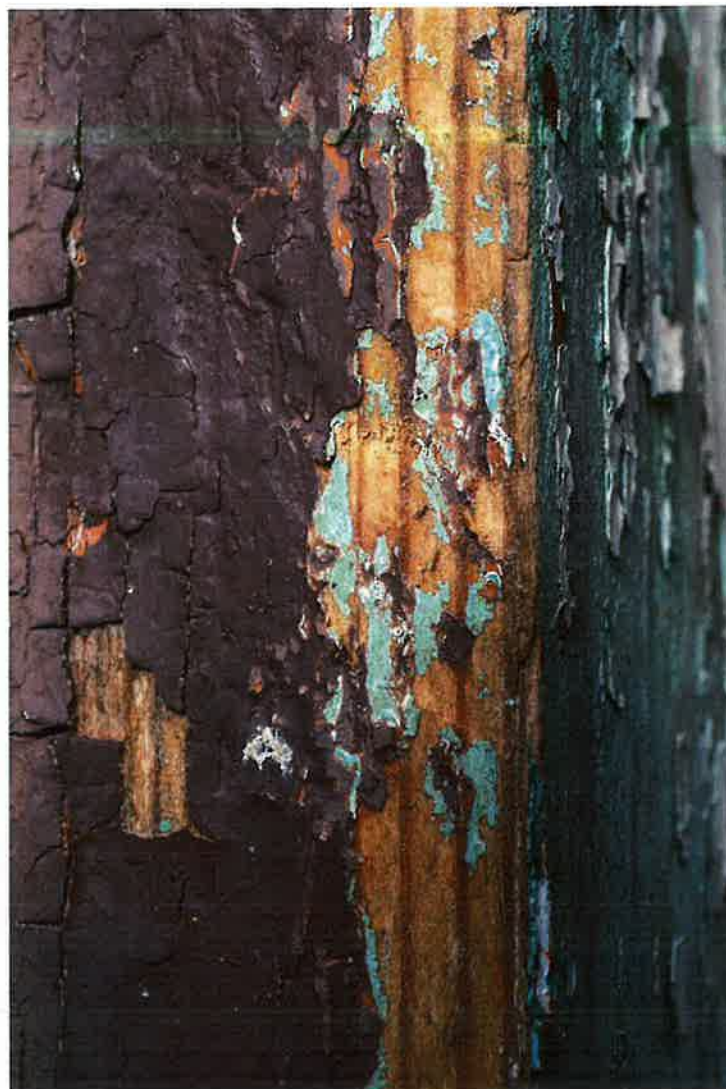
Fot. 39. Fragment zewnętrznej powierzchni skrzydła drzwi – w miejscu przysłoniętym przez listwę przemykową pod warstwami brązowymi widoczne są relikty powłok malarskich w kolorze zielonym i niebieskim.

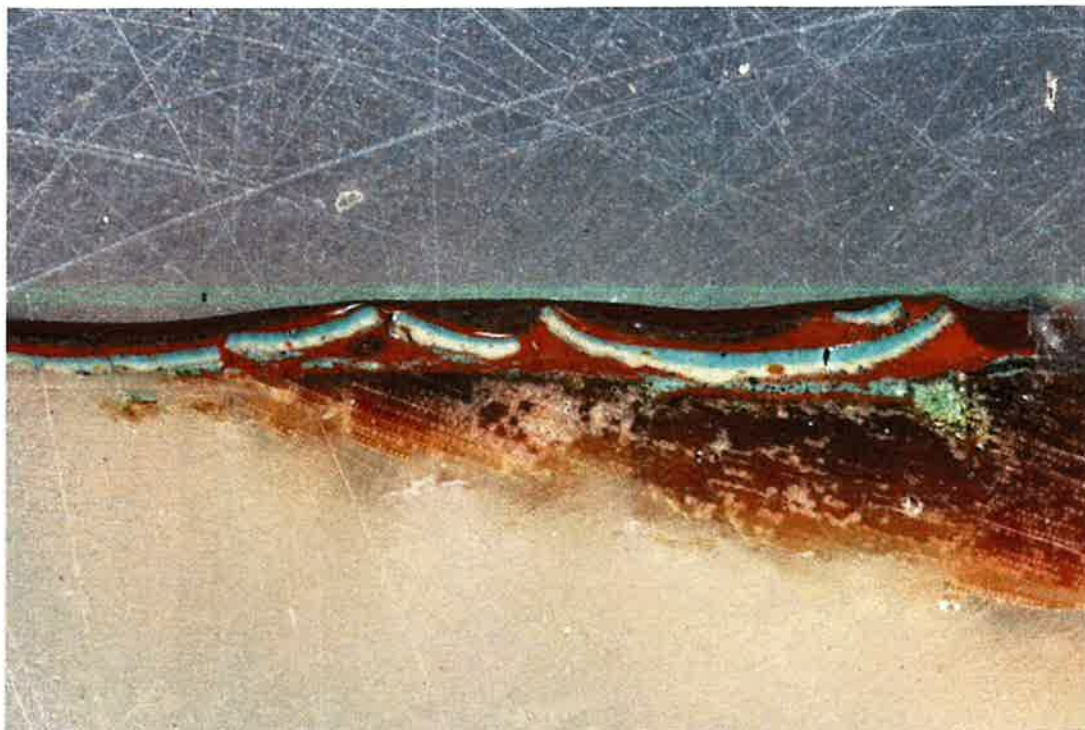
Fot. 40. Zewnętrzna powierzchnia głównych drzwi wejściowych – zdjęcie szlifu przekroju stratygraficznego. Drzwi od strony zewnętrznej musiały być bardzo zniszczone – zbyt długo nie odnawiane. Najstarsze warstwy malarskie były spękane i złuszczone. Farba w kolorze ceglastej czerwieni, którą odnowiono wówczas powierzchnię wniknęła pod łuski – obraz widoczny na przekroju nie odpowiada chronologii nakładania kolejnych powłok malarskich.

Warstwy technologiczne	Oznaczenie graficzne warstw	Warstwy chronologiczne	Datowanie	Określenie warstw	Grubość warstw
7		VI	po 1945 r.	brązowa	
6		V	po 1945 r.	brązowa	
5		IV	lata 30 XX w.(?)	ceglastoczerwona	
4		III	?	niebieska	
3		II	?	biała	
2		I	1855 r.	zielona	
1				drewno

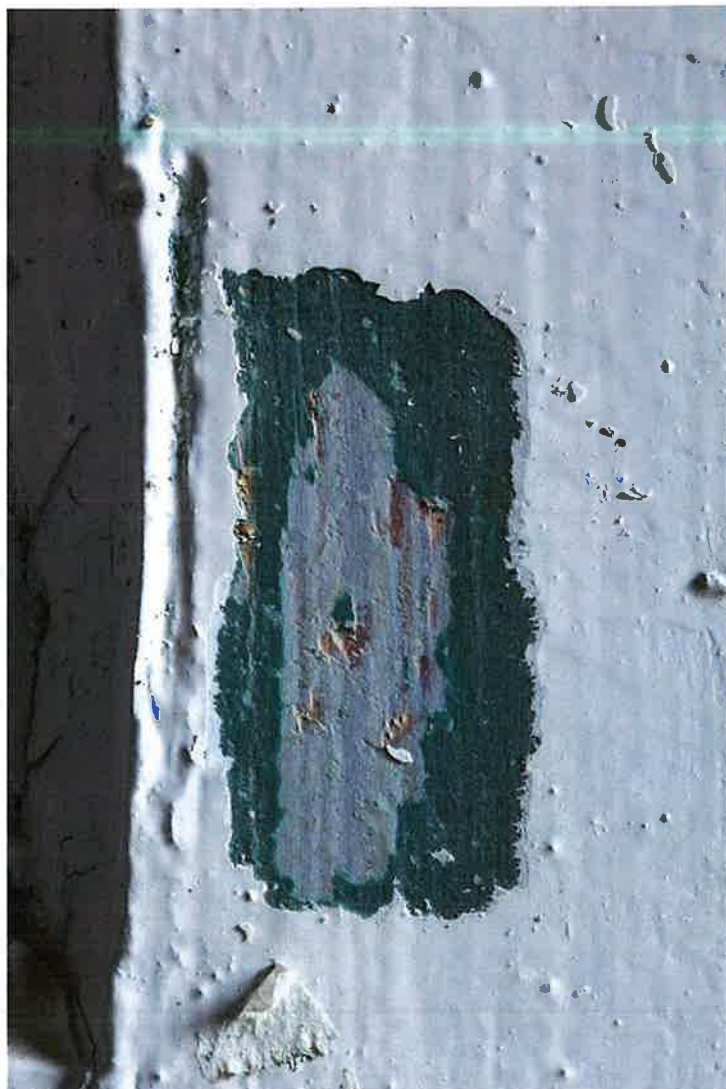
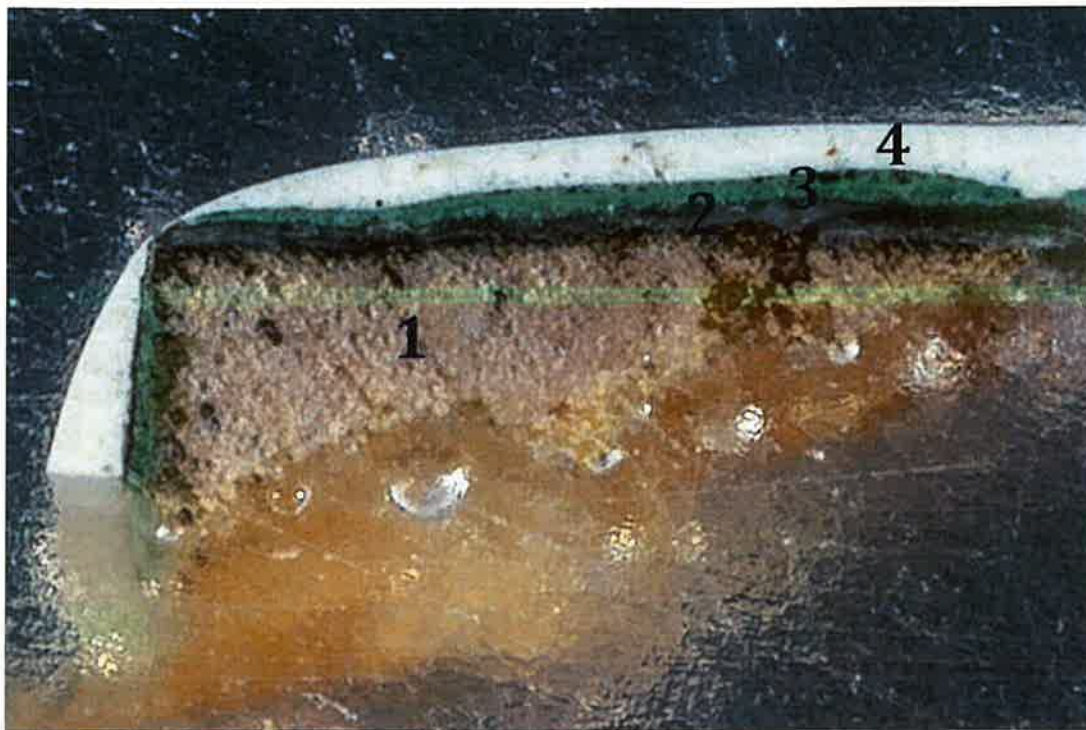
Fot. 45. Odkrywka nr 9 – drzwi w kruchcie. Najstarsza warstwa malarska ma odcień jasnoszary – zbliżony do gamy kolorystycznej wyposażenia wnętrza.

Warstwy technologiczne	Oznaczenie graficzne warstw	Warstwy chronologiczne	Datowanie	Określenie warstw	Grubość warstw
4		III	po 1945 r.	biała	
3		II	lata 30 XX w.(?)	zielona	
2		I	1855 r.	szara	
1				drewno
