DOKUMENTACJA KONSERWATORSKA

*badan konserwatorskich wnętrza kościoła p.w. Przemienienia Pańskiego
w Rybnie*

Autor badań i dokumentacji: Anna Szymańska

Olsztyn, 2022 rok

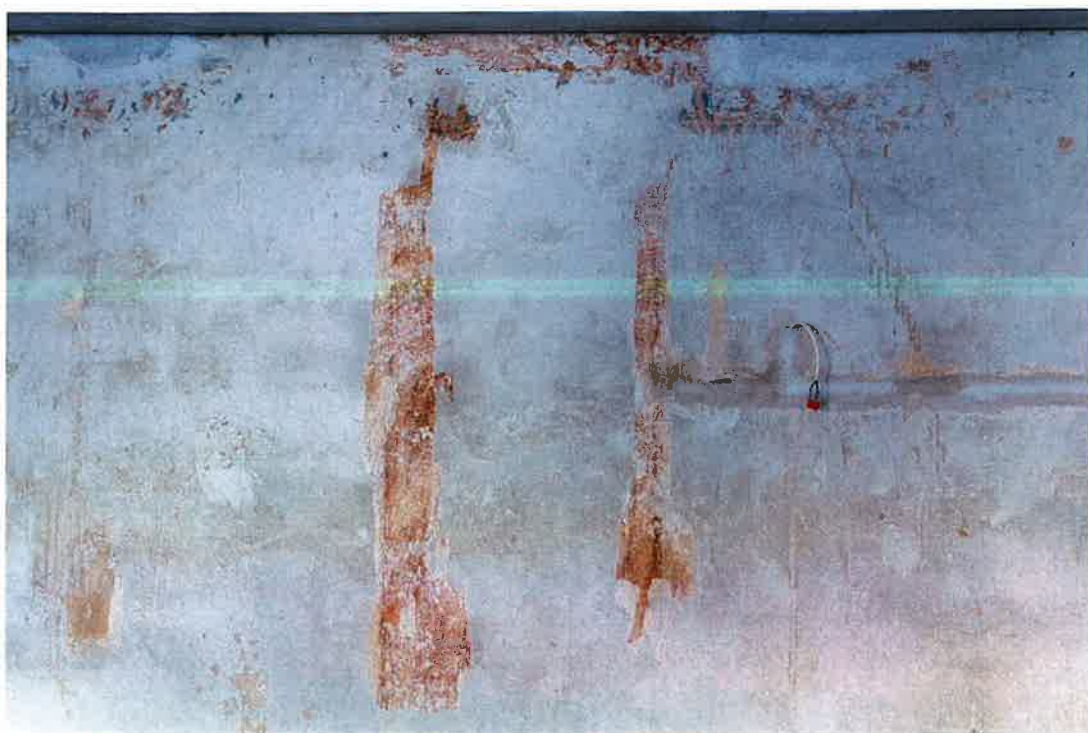
Fot. 47. Zachodnia część ściany południowej. Tylko w tej części zachował się fragment fryzu, który prześwituje przez współczesną, białą warstwę malarską. Elementy dekoracji malarskiej, pochodzącej najprawdopodobniej z lat 30 XX w. wykonane były farbą klejową, nieodporną na działanie wilgoci. Zaciekająca przez nieszczelny dach woda dekoracje rozmyła – na ścianie widoczne są czerwone smugi. (*Odkrywka nr S1* na fot. 9)

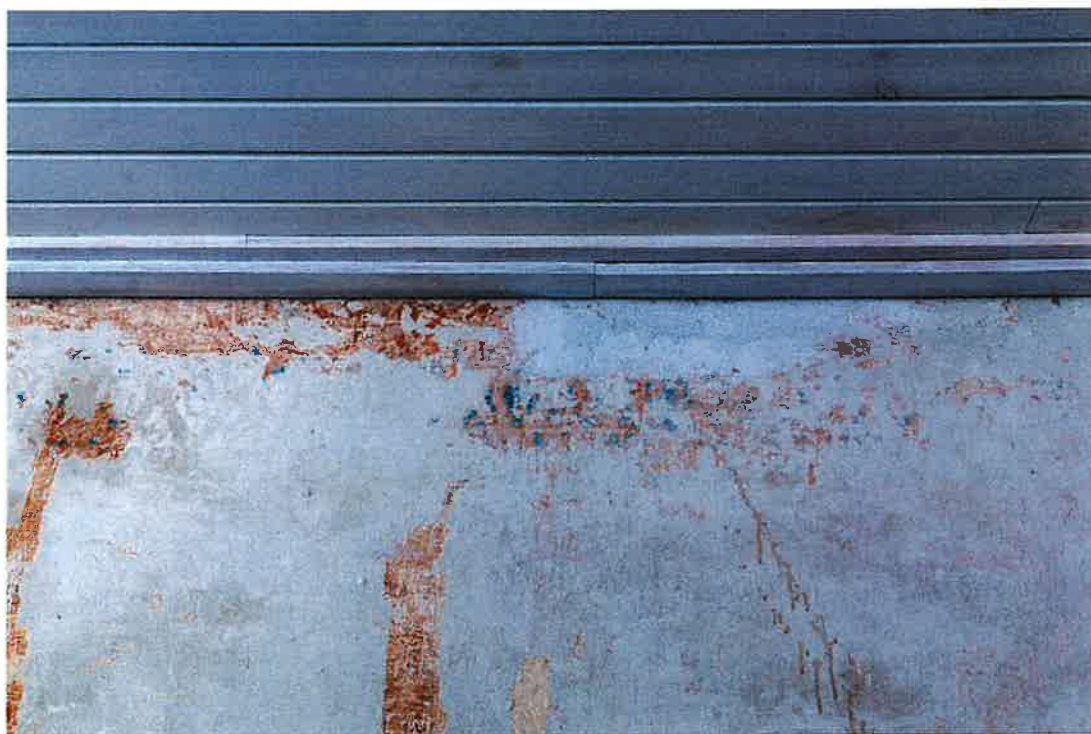
Fot. 48. Fryz widoczny na ścianie w formie białego negatywu najprawdopodobniej był wymalowany farbą w kolorze niebieskim.

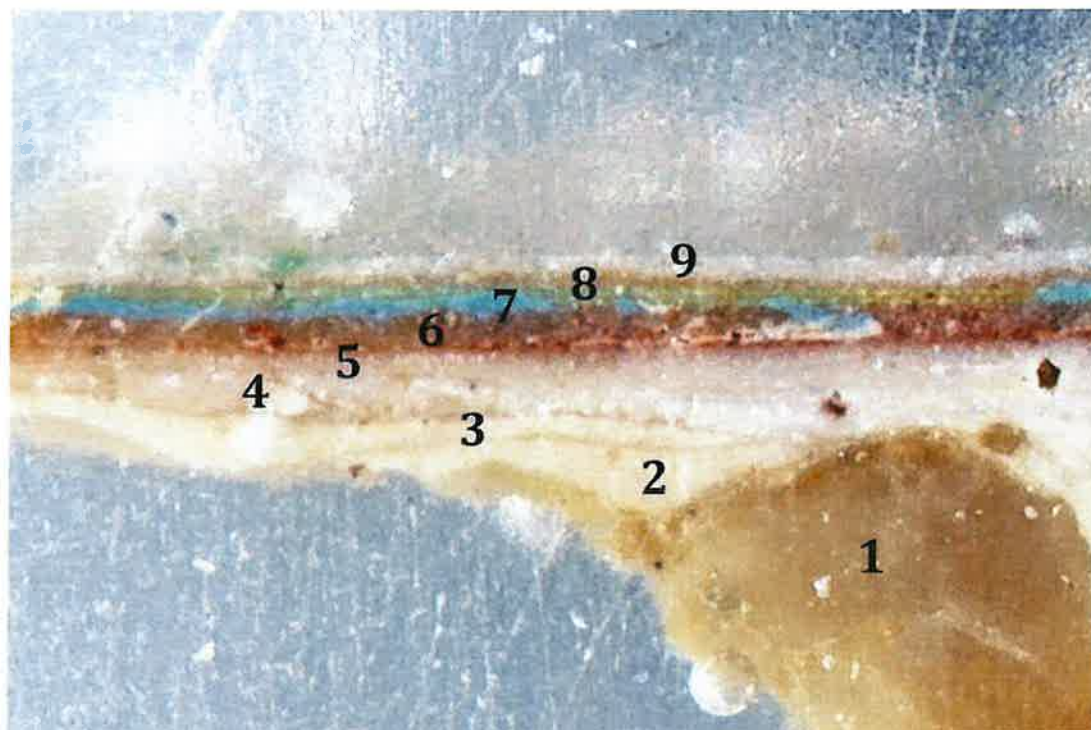
Fot. 49. Fotografia przekroju stratygraficznego – próbkę pobrano z fragmentu fryzu zachowanego na zachodniej części ściany południowej w sąsiedztwie stropu. Kilka warstw pobiała może dowodzić, że ściany odświeżano kilkakrotnie zanim powstała dekoracja.

Warstwy technologiczne	Oznaczenie graficzne warstw	Warstwy chronologiczne	Datowanie	Określenie warstw	Grubość warstw
9	[Horizontal lines]	VII	po 1945 r.	biała	
8	[Vertical lines]	VI	?	kremowa	
7	[Blue]	V	lata 30 XX w.(?)	niebieska	
6	[Red]			czerwona	
5	[Horizontal lines]	IV	?	pobiała	
4	[Horizontal lines]	III	?	pobiała	
3	[Horizontal lines]	II	?	pobiała	
2	[Horizontal lines]	I	1855 r.	pobiała	
1	[Blank]			tynk wapienno-piaskowy	
0	[Blank]			mur z cegły i kamienia

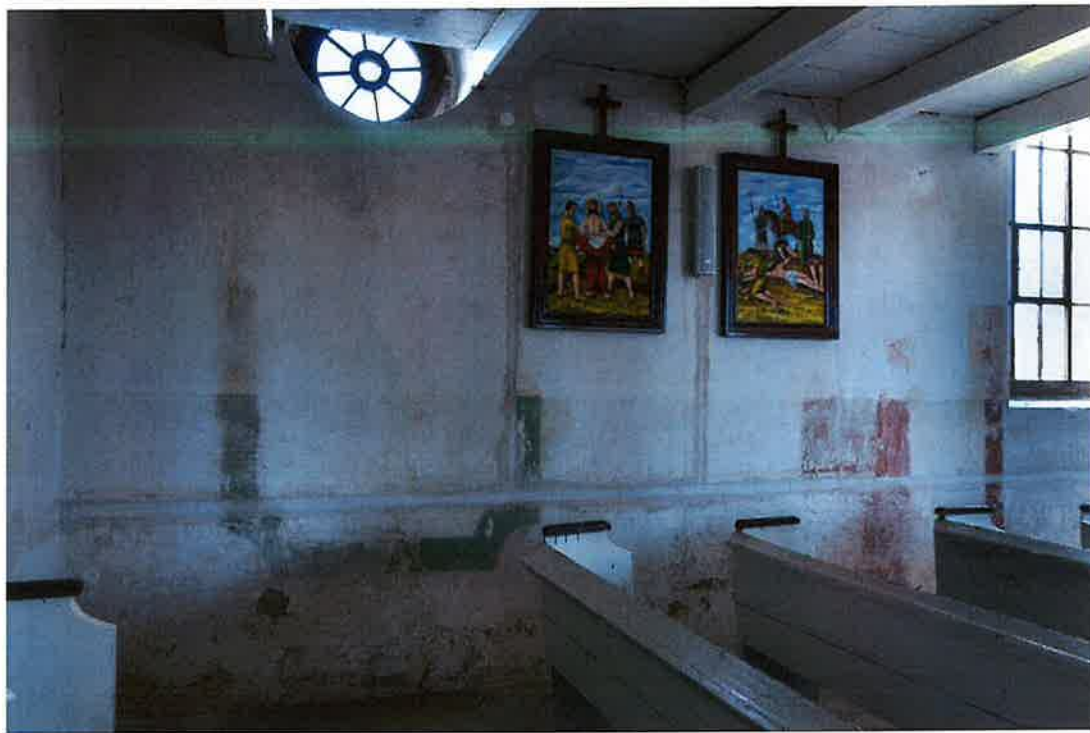
Fot. 50. Południowo-zachodni narożnik kościoła. Poza fragmentarycznie zachowanym fryzem ściany ozdobione były zielonymi ramami, które wymalowano w pobliżu narożników oraz ciemnoczerwonymi pasami podkreślającymi okna. Pasy mogły łączyć się z dekoracją w górnej części ścian, lub podkreślać formę łuku, którym zamknięte są od góry otwory. W dolnej strefie ścian zastosowano farbę o silniejszym spoiwie (zapewne dodano oleju lub tempery – żółtka jaja kurzego). Warstwa malarska jest lepiej zachowana, nie rozmywa się pod wpływem wody. (*Odkrywka nr S2* na fot. 9)

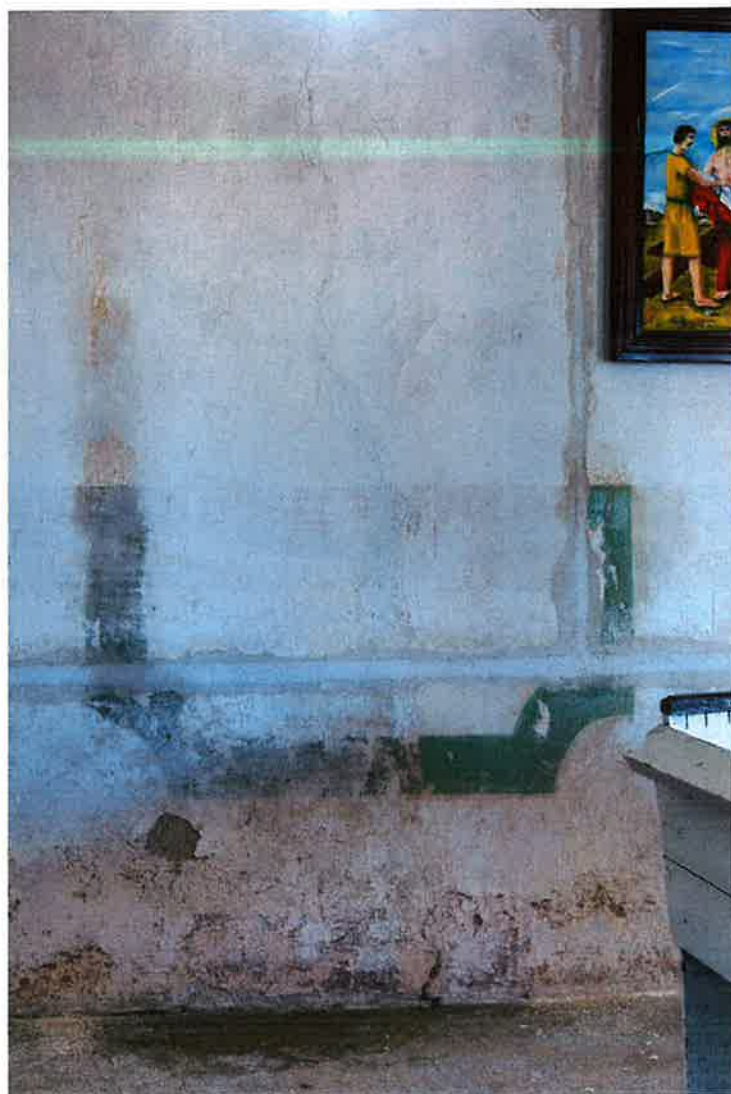
Fot. 51. Zachodnia część ściany południowej. Stosunkowo dobrze zachował się fragment prostokąta w dolnej strefie, powyżej granicy lamperii został rozmyty w trakcie kolejnego remontu.

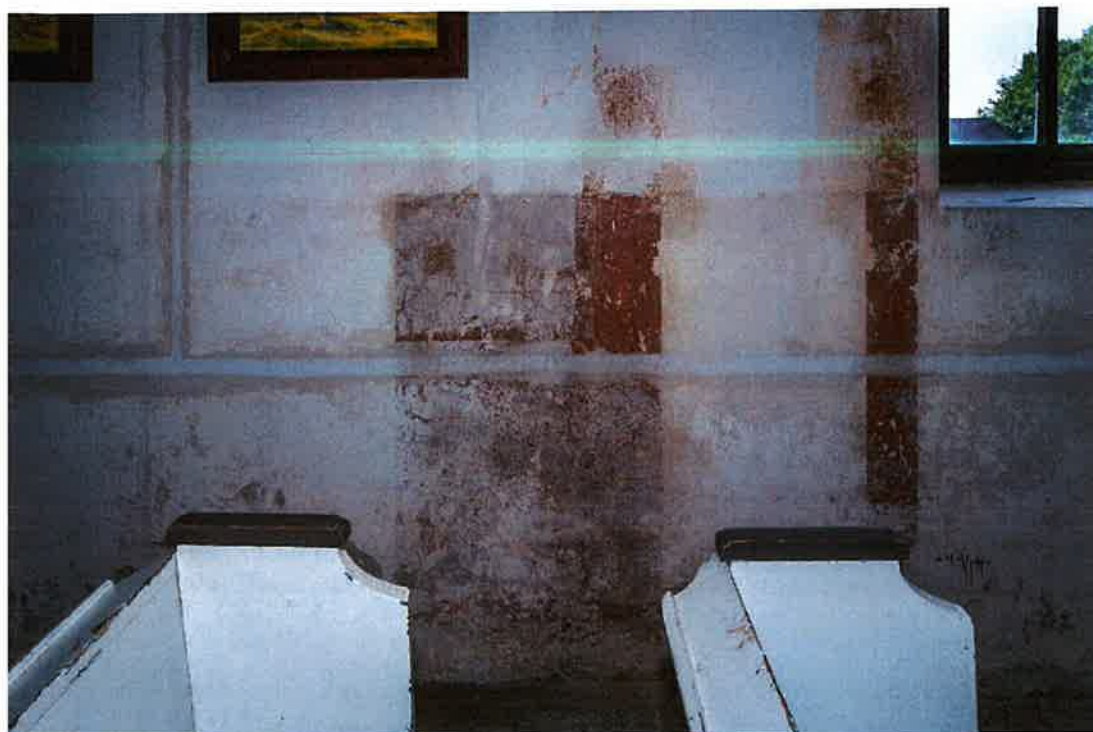
Fot. 53. Fragment dolnej strefy ściany północnej, w sąsiedztwie skrajnego, zachodniego okna. Najprawdopodobniej w tym miejscu kompozycja miała formę ciemnoczerwonych pasów, otaczających okna. Także w tym, miejscu w dolnej strefie zastosowano silniejsze spoiwo, mniej wrażliwe na działanie wody.

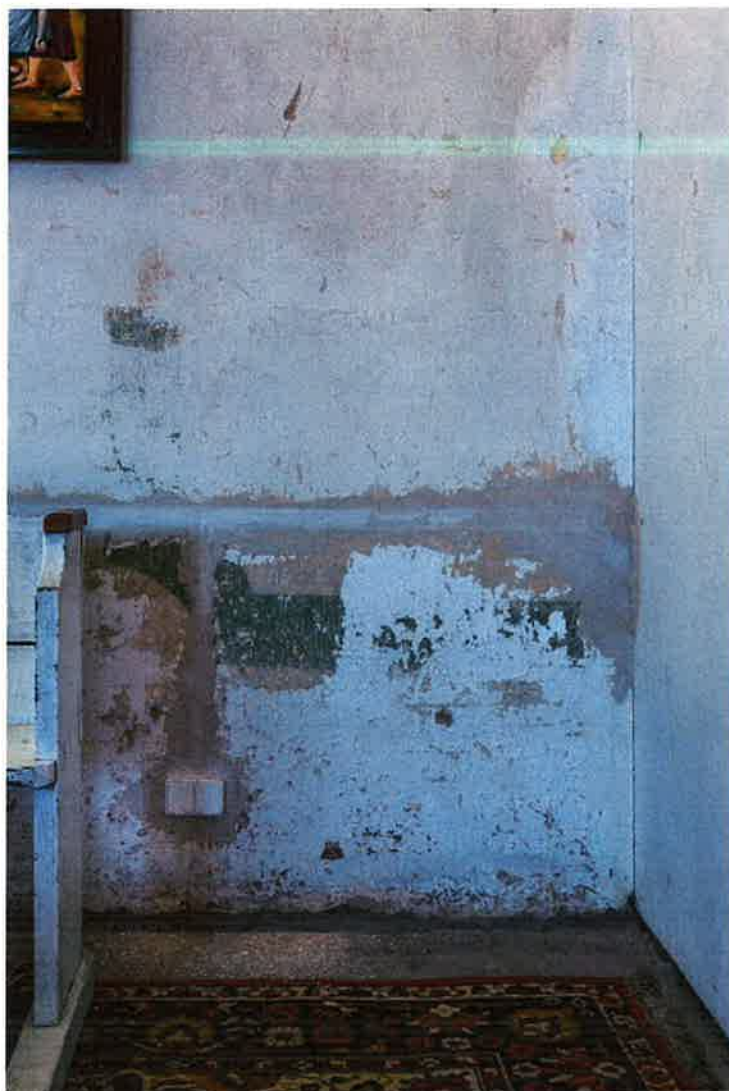
Fot. 55. Wschodnia część ściany północnej. Zielony prostokąt (forma ramy ze ściętymi narożnikami) jest symetryczny do zachowanego w zachodniej części kościoła. Tutaj zachował się fragment, który przylega do wtórnej ściany.

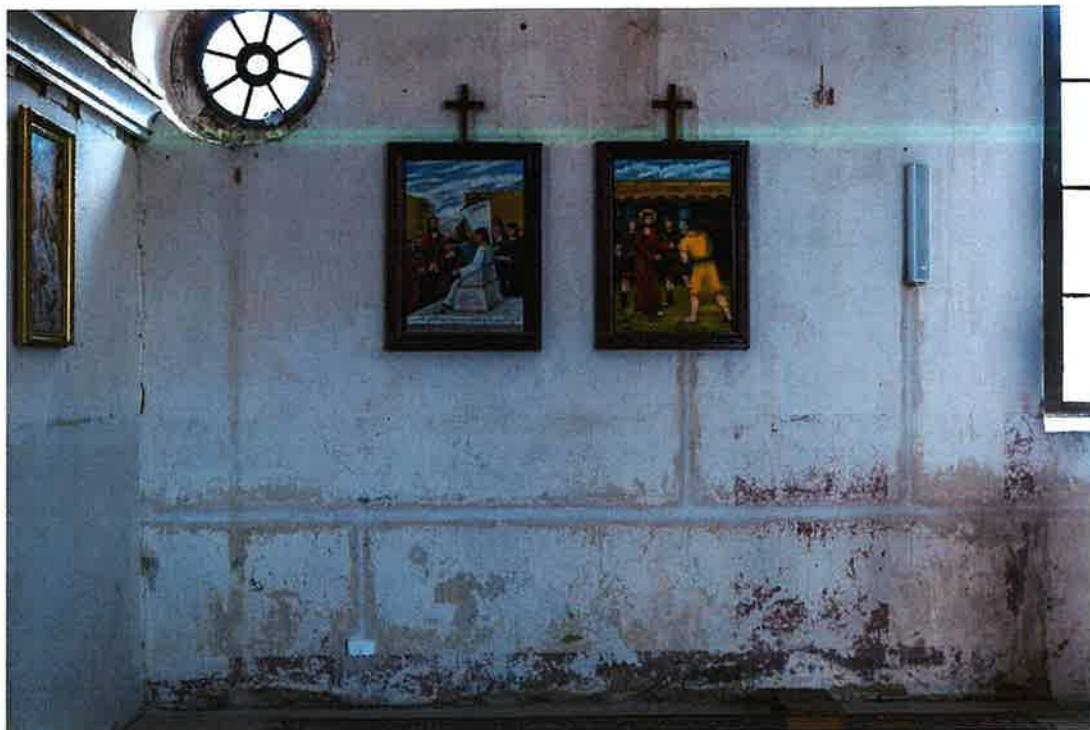
Fot. 56. Ściana północna w sąsiedztwie prezbiterium. Pod łuszczącą się, białą warstwą malarską czytelne są zachowane fragmenty geometrycznej, skromnej dekoracji malarskiej.

1. Usunięcie wtórnych łat oraz uzupełnień wykonanych materiałami z dużą zawartością cementu.
2. Usunięcie zdegradowanych tynków w dolnych partiach ścian.

5. Uzupełnienie ubytków tynku z zastosowaniem zapraw na bazie wapna hydraulicznego, np. Kabe Historica W8, Buamit Klima RK 38, Keim NHL Grob lub równoważnej.

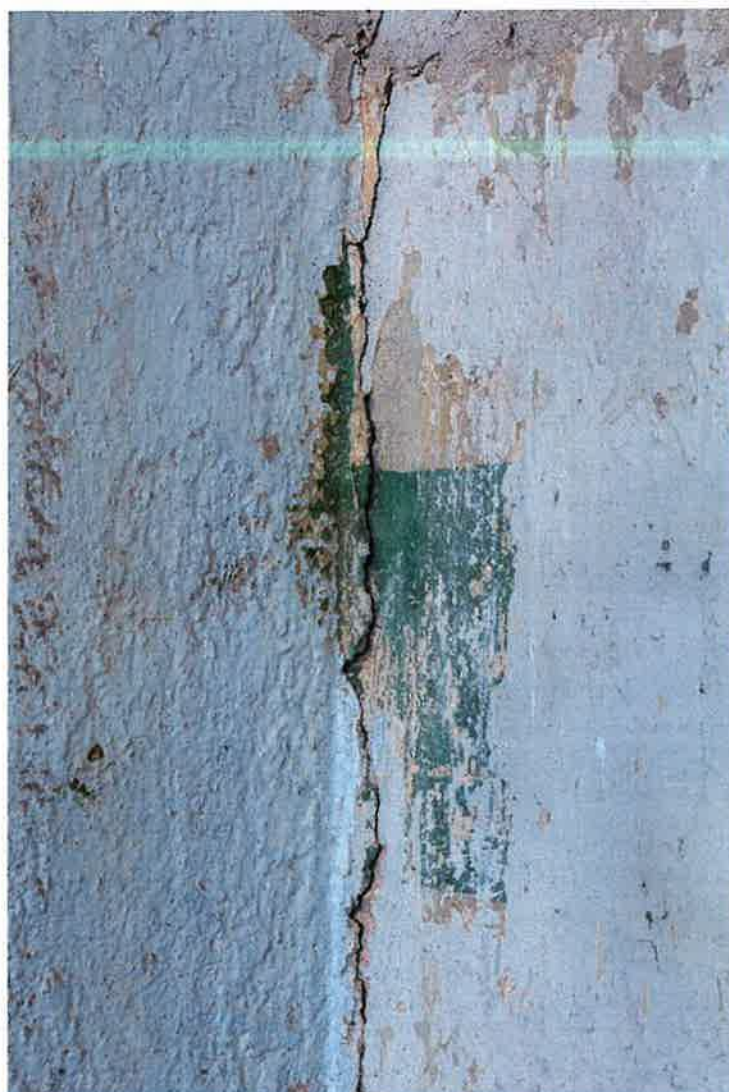
Fot. 57. Północno-wschodni narożnik nawy kościoła. Fragment zielonego prostokąta „zawija się” na zachowaną tu, oryginalną ścianę.

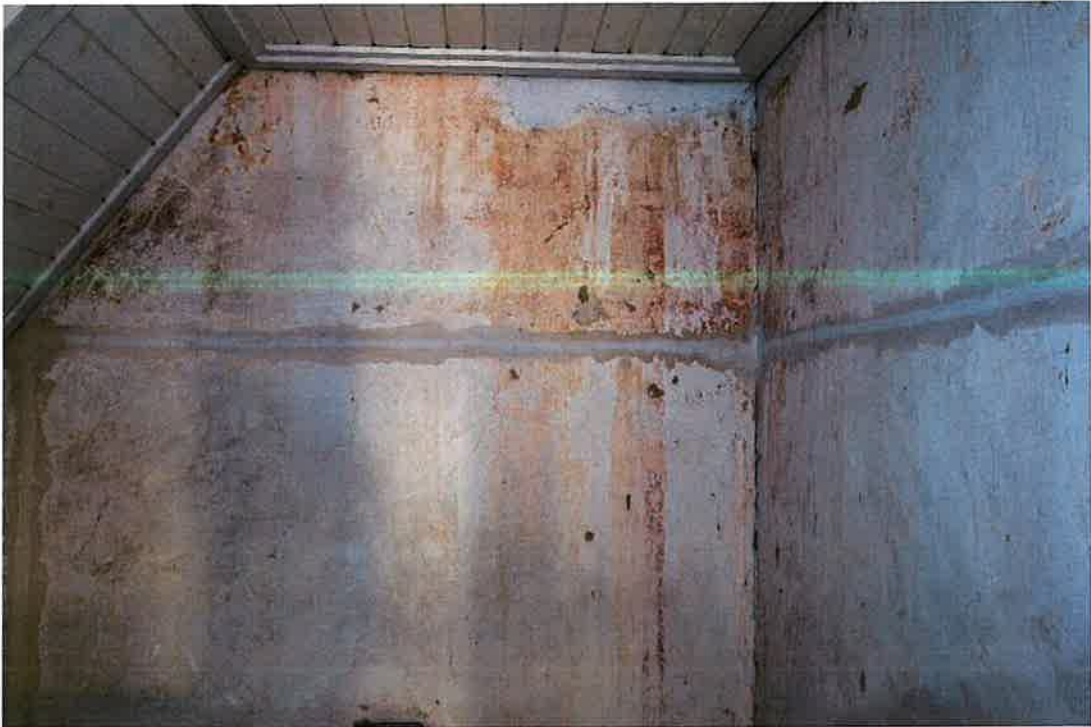
Fot. 58. Fragment ściany zachodniej w sąsiedztwie północno-zachodniego narożnika. Na górze, przy krawędzi stropu pomimo uszkodzenia można zaobserwować ciemnoczerwone kwadraty oraz relikty niebieskiego fryzu (por. fot. 36-38, s. 33-34).

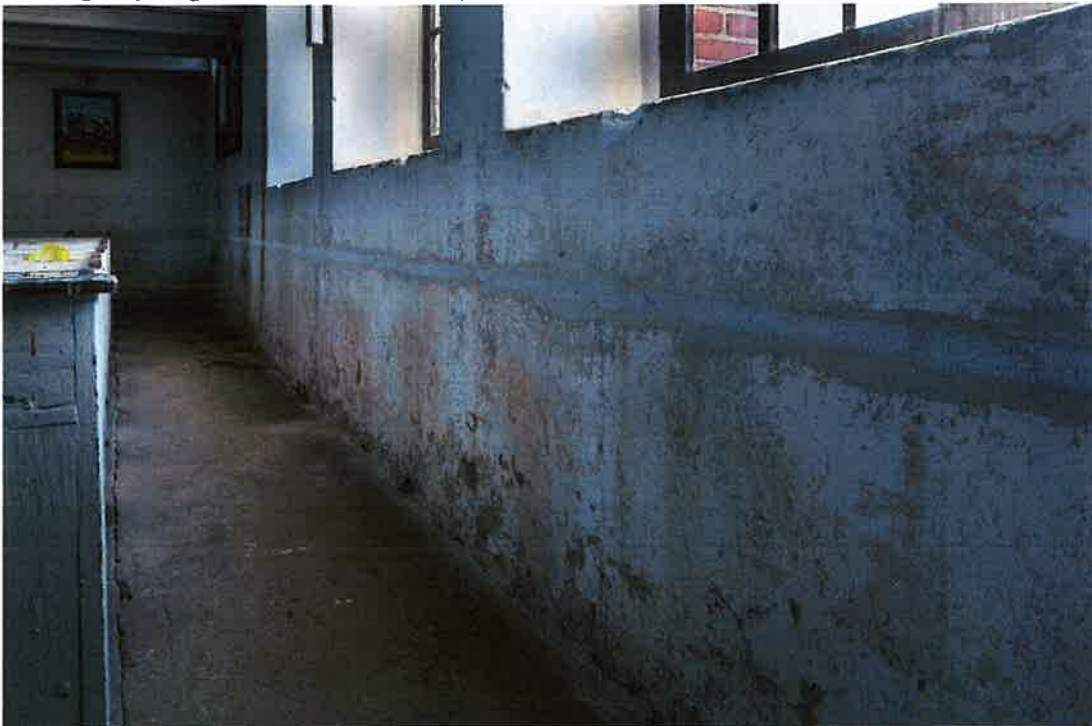
Fot. 59. Fragment wylewki cementowej wzdłuż ściany północnej. Pierwotnie posadzka w kościele wykonana była z cegły ceramicznej. Ułożono ją na traktach. Znajdujące się po obu stronach nawy ławki ustawiono na legarach najprawdopodobniej bez podbudowy. Drewnianą podłogę pod ławkami wykonano z desek, które przybito do legarów. Prowizoryczne klęczniki ustawiono na podłodze.

Planowane prace powinny objąć usunięcie cementowej wylewki oraz zdegradowanych elementów posadzki oryginalnej, przygotowanie podłoża oraz ułożenie cegieł lub płytek ceramicznych o wielkości analogicznej do cegieł jednak o mniejszej grubości. Ze względu na zakres prac konieczne jest wykonanie projektu budowlanego.

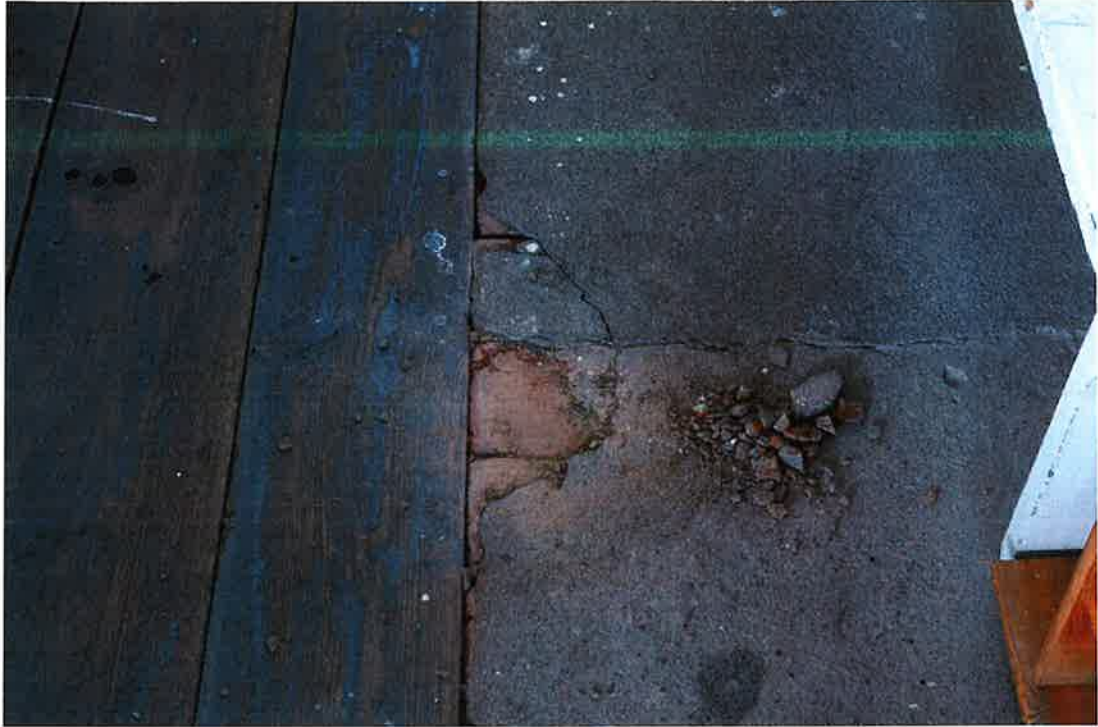
Fot. 60. Odkrywka, którą wykonano w sąsiedztwie wejścia do kościoła na granicy drewnianego podestu ławek. Oryginalną, ceramiczną posadzkę najprawdopodobniej ułożono w piasku, a wylewka miała przykryć uszkodzenia.

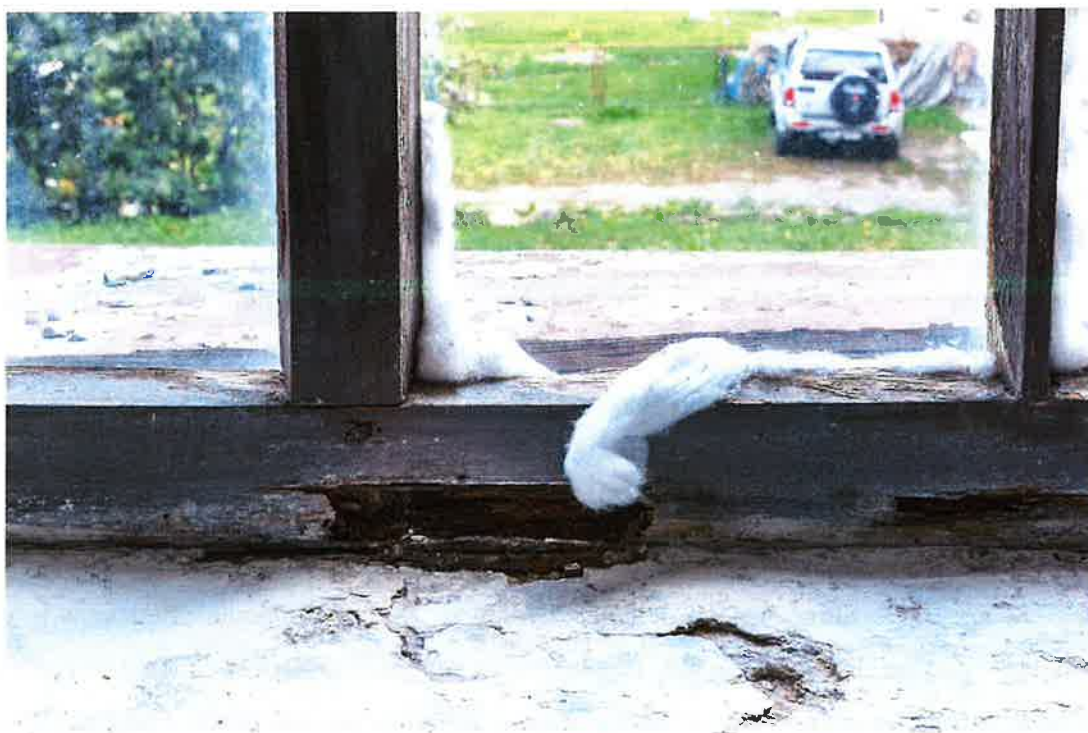
Dolna część jednego z okien w ścianie południowej.

W 2015 roku przeprowadzono remont dachu, tak więc najsilniej zdegradowanym elementem kościoła, wymagającym pilnej interwencji remontowej pozostaje nieszczelna stolarka okienna.

Duże okna w ścianie północnej i południowej wymagają wymiany – drewno w wielu miejscach uległo destrukcji w wyniku działania wody, uszkodzeń mechanicznych oraz czynników biologicznych (grzyby, szkodniki). Zrekonstruować należy niezachowane okrągłe okienka w górnej części ściany wschodniej i zachodniej. Mniejsze okienka są w stanie technicznym umożliwiającym przeprowadzenie prac konserwatorskich, jednak ostateczna ocena powinna zostać dokonana po demontażu. Zalecane byłoby zachowanie np. dwóch okien w jednej ścianie w postaci świadków. Podczas wymiany należy zdemontować wszystkie oryginalne klamki, gałki, haczyki oraz zamontować je na nowych oknach nawet, jeśli pozostaną tylko elementami dekoracyjnymi.

4. Wzmocnienie strukturalne drewna (w miarę potrzeby z zastosowaniem np. PU-Holzverfestigung firmy Remmers lub Paraloidu B-72 w toluenie).
5. Uzupełnienie ubytków drewna – flekowanie drobnych ubytków i pęknięć drewna.

6. Uzupełnienie drobnych ubytków od strony wewnętrznej kitem (np. Tikkurila Colowood).
7. Opracowanie powierzchni drewna, przeszlifowanie i przygotowanie do malowania.

9. Uzupełnienie ubytków szklenia.
10. Dopasowanie haczyków (obecnie okna przymocowane są wygiętymi gwoździami).
11. Montaż skrzydeł okiennych w kościele.
