CZĘŚĆ OPISOWA

Remont kamiennego kościoła z 1855 roku, wybudowanego przy ul. Długa 18 w Rybnie, powiat mrągowski, gmina Sorkwity, położony przy drodze Szczytno - Mrągowo (droga nr 600)

Wpisany do rejestru zabytków nieruchomości w dniu 01.12.1998 r. nr rejestru A-4089, decyzja PSOZ-IZN-5340/600/98

Inwestor: Parafia Rzymsko-Katolicka Pw. Św. Bonifacego Biskupa i Męczennika w Rybnie, ul. Kościelna 47, 11-731 Sorkwity

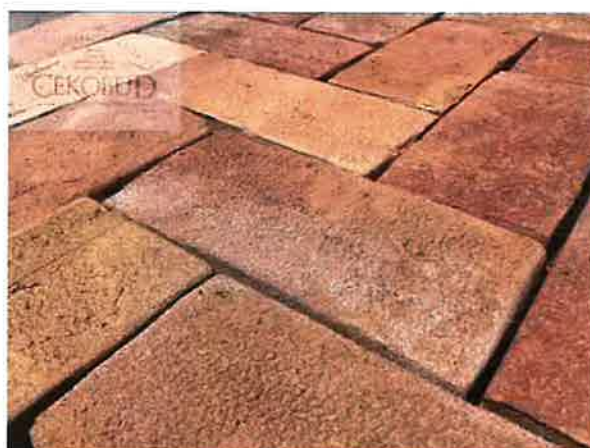
Zdjęcie poglądowe płytki ceglanej podłogowej Retro

Płytką ceglana podłogowa Retro to produkt dedykowany na podłogi. Podłogi ceglane wykonane z płytek oferowanych przez Manufakturę Cekobud to gwarancja jakości i solidnego materiału na lata. Płytką ceglana na podłogę wykonana jest tradycyjną metodą ręcznego formowania, dzięki czemu jest to produkt niepowtarzalny i jedyny w swoim rodzaju. Płytką ceglana wykonana z gliny lessowej dostępnej w okolicach Kraśnika to produkt w pełni bezpieczny dla środowiska.

Płytką ceglana przeznaczona na podłogę to produkt wytrzymały i odporny na ścieranie. Płytką ceglana Retro przeznaczona jest do wykańczania powierzchni podłóg, tarasów, balkonów i schodów zarówno wewnątrz, jak i na zewnątrz budynków. Płytką podłogowa Retro to produkt odporny również na czynniki atmosferyczne.
